INFORME ESTAT CENTRE DE TREBALL

Planificació de mesures correctores

2023NP017

CIT, Centre Informació
Tributària, Barcelona

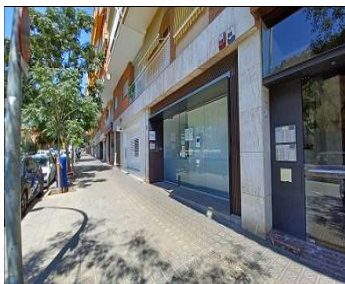
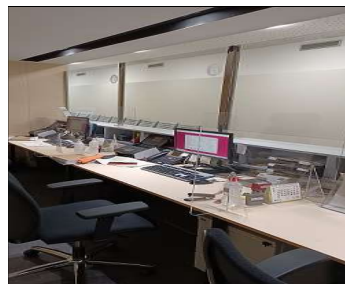
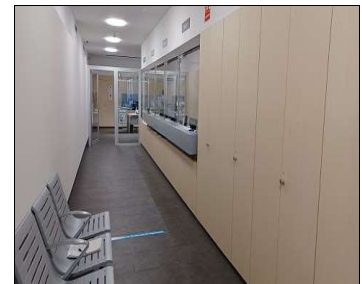
Zona d'atenció al públic amb prou espai i seients. Els treballadors que fan atenció al públic no poden veure l'entrada. L'intèrfon no s'utilitza. La senyalització de les càmeres de vídeo està únicament a la part exterior de la porta d'entrada. La il·luminació general dels llocs de treball d'atenció al públic està en dos llocs per sota del mínim de 500 lux (RD486/1997) i en el mostrador d'atenció al públic al voltant de 300 lux.

1. Millorar l'acústica en la zona d'atenció al públic
2. Millorar la il·luminació general en la zona d'atenció al públic
3. Senyalitzar la gravació d'imatges en un lloc visible per als contribuents

Millorar la il·luminació general	2 Trim 24		SCC/Brigada	
En tramitació un contracte per a la millora de l'acústica	4 Trim 24		SCC	
Senyalitzar gravació imatges en un lloc visible	4 trim 23		Unitat Senyalística
