INFORME ESTAT CENTRE DE TREBALL

Planificació de mesures correctores

Expedient 2023NP020 **Mataró** **Data visita** 22/08/2023 **Data subcomitè** 09/10/2023

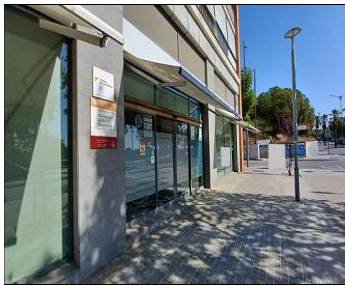
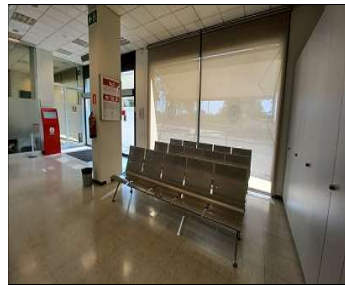
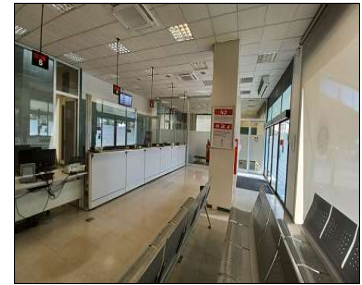
Oficina amb una important aflluència de contribuents i una acústica molt deficiente. El gestor de cues és automàtic i és efectiu (contempla agafar torn per aquells contribuents amb cita prèvia i sense cita prèvia). L'intèrfon no s'utilitza ja que, segons informen els empleats/des, han d'estar pendents de l'atenció telefònica i presencial i la porta s'obre automàticament mitjançant un sensor. La senyalització de la càmera està únicament a l'exterior de la porta d'entrada a l'oficina.

1. Millorar l'acústica en la zona d'atenció al públic
2. Senyalitzar la gravació d'imatges a l'interior de l'oficina en un lloc visible per als contribuents

En tramitació un contracte per a la millora de l'acústica	4 Trim 24		SCC	
Senyalitzar gravació imatges en un lloc visible	4 trim 23		Unitat Senyalística	
S'instal·larà un sostre "fonoabsorbent"	1 T 2024		SCC/Brigada M.
