INFORME ESTAT CENTRE DE TREBALL

Expedient:	2023NP022		
Centre de treball	Cerdanyola		
Adreça	c/ Santa Anna, 60	Data visita	23/08/2023

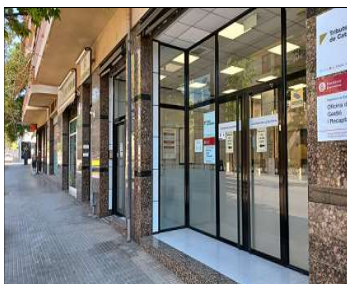
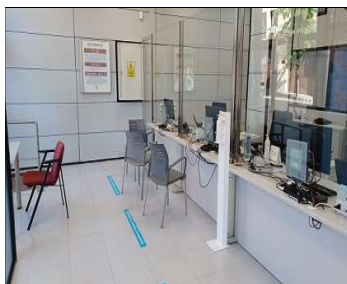
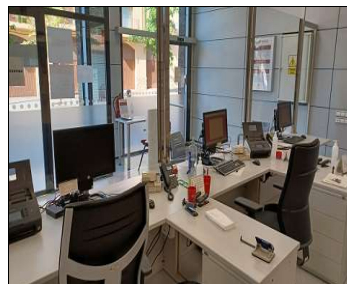
La sala d'espera és petita i disposa només de 3 cadires (una d'elles entapissada amb tela). El gestor de cues no es considera necessari. La senyalització que indica la gravació d'imatges està en la part exterior de la porta d'entrada. Els empleats/des comenten que sovint han vist paneroles a l'interior de l'oficina. L'oficina no disposa de renovació forçada d'aire. La sortida d'emergència de la part posterior de l'oficina està inhabilitada (una persiana metàl·lica obstaculitza la sortida).

1. Millorar l'acústica en la zona d'atenció al públic
2. Senyalitzar la gravació d'imatges a l'interior de l'oficina en un lloc visible per als contribuents
3. Substituir les cadires entapissades amb tela de la sala d'espera per unes altres de fàcil neteja
4. Habilitar la sortida d'emergència de la part posterior de l'oficina
5. Desinfectar i fer tractament antiplagues periòdicament
6. Ubicar els productes de neteja en un lloc que compleixi els següents requisits
 - Lluny de fonts de calor i protegits de la radiació solar
 - Ventilats
 - Que es pugui tancar amb clau (un armariet, una habitació petita..)
7. Millorar la renovació d'aire
