INFORME ESTAT CENTRE DE TREBALL

Expedient:	2023NP020		
Centre de treball	Mataró		
Adreça	Rda.Mossèn Jacint Verdaguer,77	Data visita	22/08/2023

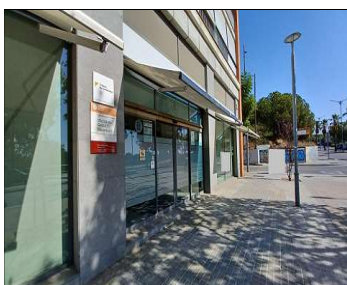
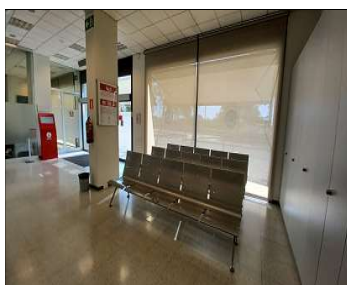
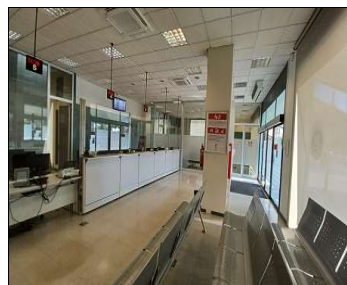
Oficina amb una important afluença de contribuents i una acústica molt deficient. El gestor de cues és automàtic i és efectiu (contempla agafar torn per aquells contribuents amb cita prèvia i sense cita prèvia). L'intèrfon no s'utilitza ja que, segons informen els empleats/des, han d'estar pendents de l'atenció telefònica i presencial i la porta s'obre automàticament mitjançant un sensor. La senyalització de la càmera està únicament a l'exterior de la porta d'entrada a l'oficina.

1. Millorar l'acústica en la zona d'atenció al públic
2. Senyalitzar la gravació d'imatges a l'interior de l'oficina en un lloc visible per als contribuents
