## INFORME DE PREVENCIÓ

<b>Expedient</b>	<b>2024NP001</b>		
<b>Centre de treball</b>	<b>Oficina de Mataró</b>		
<b>Subcomitè</b>	<b>Altres Centres</b>	<b>Avaluació</b>	<b>Moderat</b>

### Breu descripció situació actual

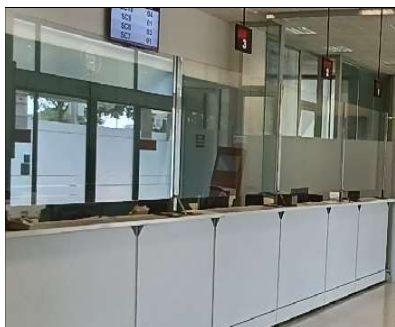
Foto 1

Per altra banda, la mampara de vidre que separa la zona d'atenció al públic de la zona de treball (foto 1), no disposa de forats habilitats per permetre la comunicació directa entre empleats/des i contribuents i, per aquest motiu, totes dues parts han d'elevat el to de veu, fet que s'agreuja quan coincideixen dos o més empleats/des atenent al públic; en disposar l'oficina de superfícies reflectants varies (els vidres, les parets, el terra), el temps de reverberació és elevat, fet que dificulta comunicació.

- Incorporar material aïllant absorbent en tota la superfície interior del fals sostre.
- A l'espera de les consultes efectuades pel SCC, modificar la mampara, si s'escau, tal que es faciliti la comunicació directa entre contribuent i empleats/des.
- Aplicar tractaments acústics amb superfícies absorbents al sostre, les parets o el terra, seguint les pautes que determini el possible estudi tècnic plantejat pel SCC.
- Intentar aplicar mesures d'ordre organitzatiu per evitar puntes d'afluència de contribuents.

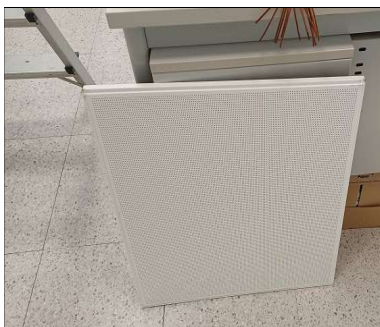
Foto 2

Per aquest motiu, els dos tècnics de prevenció de riscos laborals sotasignats, van visitar aquesta oficina el 20 de març de 2024, acompanyats d'un consultor especialista en solucions acústiques. Derivat d'aquesta visita, es va detectar que les plaques del sostre (fotos 2 anvers i 3 revers) no disposaven del material adient per absorbir el soroll generat a l'oficina ni per aïllar el soroll generat pels equips de clima/ventilació.
