## INFORME ESTAT CENTRE DE TREBALL

<b>Expedient:</b>	<b>2024NP009</b>	
<b>Centre de treball</b>	<b>Esplugues de Llobregat</b>	
<b>Adreça</b>	<b>Pça. Santa Magdalena, 11</b>	<b>Data visita 15/02/2024</b>

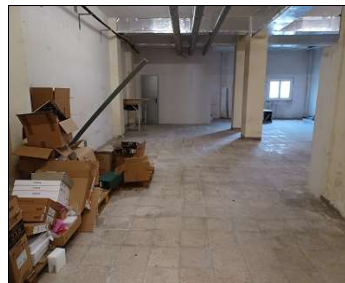
Foto 3

Oficina amb molta afluència, zona d'atenció al públic petita, amb dos cadires i amb problemes d'acústica. A la part del darrera de l'oficina hi ha una habitació molt gran (foto 3) buida amb material divers (caixes de cartó, equips de clima/ventilació en desús, material d'obra, etc.) en la qual hi havia brutícia i paneroles mortes. Es van mesurar 300 lux al lloc de treball amb atenció al públic situat enfront de l'entrada, sent el mínim de 500 lux (RD486/1997).

- Millorar l'acústica de l'oficina
- Millorar la il·luminació del lloc de treball ubicat enfront de l'entrada que fa atenció al públic
- Netejar i retirar el material de l'habitació gran i buida al darrere de l'oficina
- Senyalitzar la presència d'un extintor de pols a la paret adjacent on està ubicat (foto 2)
- Reubicar una tauleta que dificulta l'accés a l'extintor ubicat al costat del rellotge de marcatge d'entrades i sortides
- Senyalitzar la presència del graó de la sortida d'emergència (la seva alçada es superior als 20 cm)
- Es recomana disposar d'una taula perquè els contribuents puguin escriure i emplenar documents o modificar el taulell existent.
