**REDACCIÓ D'INFORMES DE DIAGNOSI D'AMIANT A LES FINQUES  
DE CAN BOSC (PARC DEL MONTNEGRE I EL CORREDOR) I A LA  
SEU DEL PARC DE LA SERRALADA DE MARINA**

**INSPECCIÓ D'AMIANT A L'EDIFICI:  
CONJUNT EDIFICIS CAN BOSC DEL FAR**

Núm. Expedient **2022/25281**

**CONJUNT EDIFICIS CAN BOSC DEL FAR**

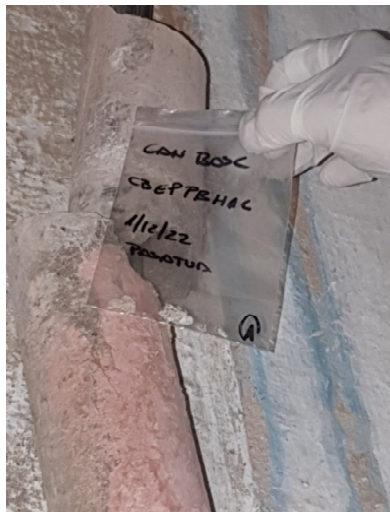
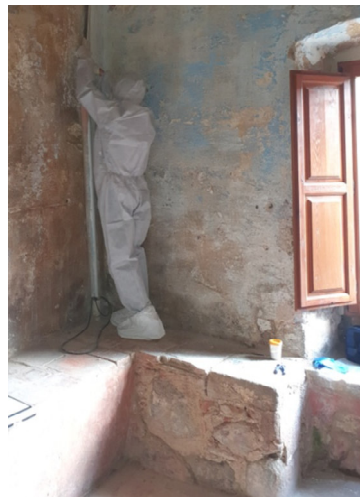
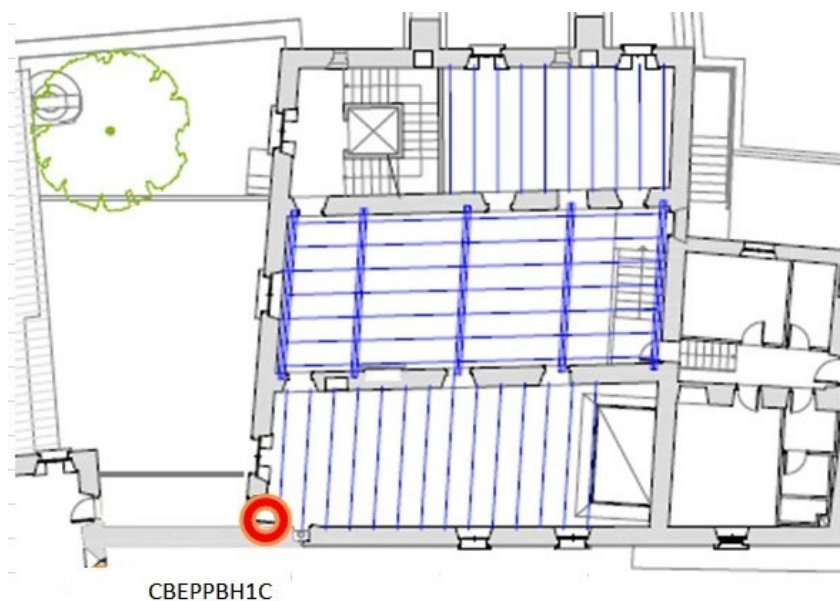
**PLÀNOL 1: EDIFICI PRINCIPAL, PLANTA BAIXA , HABITACIÓ H1**

| IDENTIFICACIÓ MATERIAL | | | | | | | CRITERI D'IDENTIFICACIÓ | | | RISC POTENCIAL<br>(UNE-171370-2:2021) | | | |
|---|---|---|---|---|---|---|---|---|---|---|---|---|---|
| 01 | CBEPP<br>BH1c | CBEPP<br>BH1c | INTERIOR<br>VISIBLE | FIBRO-<br>CIMENT | 2 m | Sen-<br>se<br>da-<br>des | X | | 1422<br>2042<br>2 | 38.5 | MIG | RETIRADA | Presenta<br>diferents<br>trencaments i és<br>de fàcil accés. |

| FITXA DE<br>MOSTRA<br>nº:1<br>CBEPPBH1C | | | | | | | | | | | | | | | | | |
|---|---|--|--|---|---|---|--|---|---|---|--|---|--|---|--|---|--|
| <p>Tub de fibrociment de 80 mm de diàmetre i 2 m de longitud, instal·lat com a conductor de cablejat elèctric, que presenta diverses ruptures i talls. Aquest tub continua en la segona planta (MCA codificat com a CBEPPPH1a). És un element fàcilment accessible pel personal que transita per l'habitació</p> | | | | | | | | | | | | | | | | | |

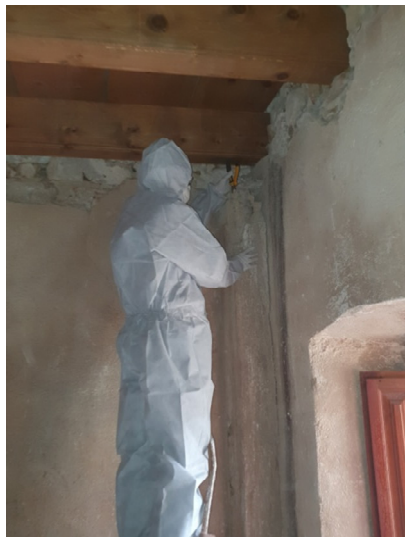
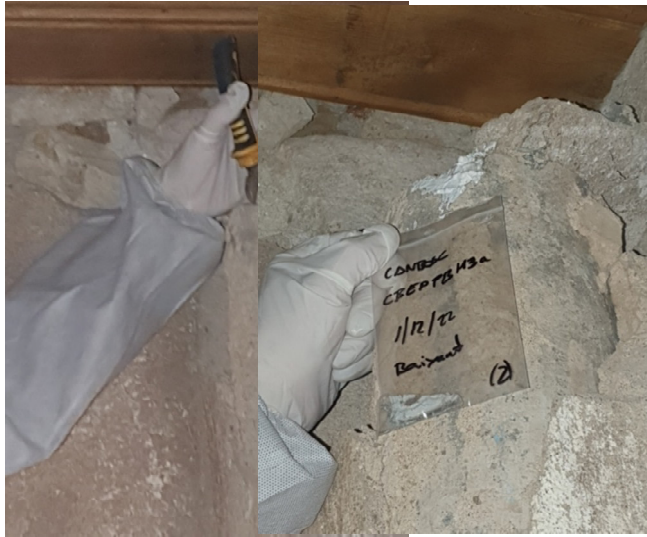
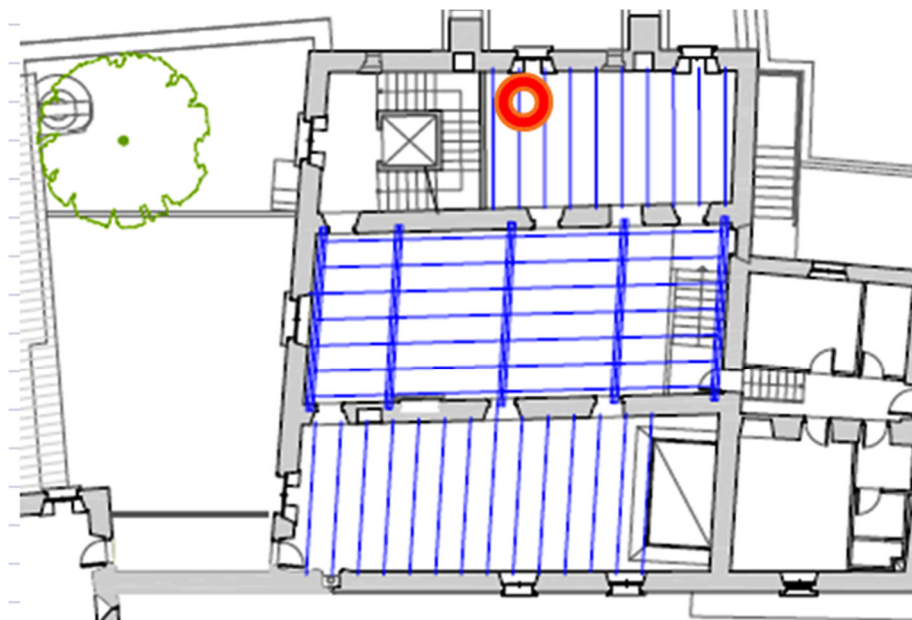
**PLÀNOL 3: EDIFICI PRINCIPAL, PLANTA BAIXA, HABITACIÓ H3**

| IDENTIFICACIÓ MATERIAL | | | | | | | CRITERI D'IDENTIFICACIÓ | | | RISC POTENCIAL<br>(UNE-171370-2:2021) | | | |
|---|---|---|---|---|---|---|---|---|---|---|---|---|---|
| 02 | CBEPP<br>H3a | CBEPP<br>H3a | INTERIOR<br>VISIBLE | FIBRO-<br>CIMENT | 2 m | Sen-<br>se<br>da-<br>des | X | | 1422<br>2042<br>3 | 25,5 | MIG | RETIRADA | Antic baixant<br>pluvial que està<br>sense us i que<br>ha quedat com<br>a resta de la<br>rehabilitació. |

| FITXA DE<br>MOSTRA<br>nº:2<br>CBEPPBH3a | | | | | | | | | | | | | | | |
|---|---|---|---|---|---|---|---|---|---|---|--|---|--|---|--|
| Tub de fibrociment de 2 metres de longitud i 120 mm de diàmetre, instal·lat com a conductor d'aigües. Està totalment protegit, excepte la part superior, on es veu el cap trencat. Aquest tub ha estat omplert de runes. | | | | | | | | | | | | | | | |

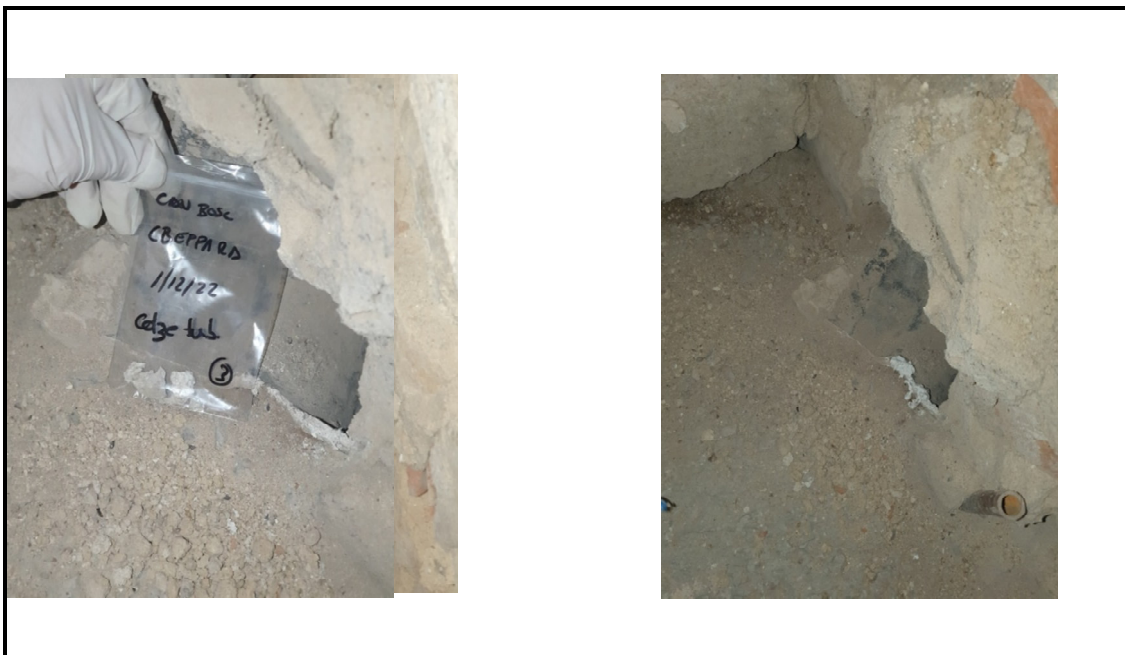
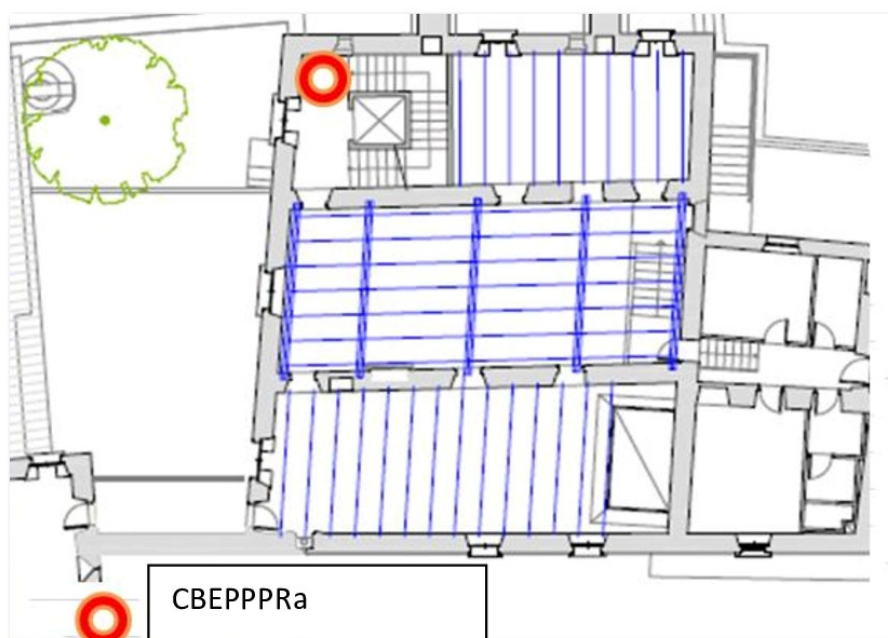
**PLÀNOL 4: EDIFICI PRINCIPAL, PLANTA PRIMERA, REPLÀ ESCALA**

| IDENTIFICACIÓ MATERIAL | | | | | | | CRITERI D'IDENTIFICACIÓ | | | RISC POTENCIAL<br>(UNE-171370-2:2021) | | | |
|---|---|---|---|---|---|---|---|---|---|---|---|---|---|
| 03 | CBEPP<br>PRa | CBEPP<br>PRa | INTERIOR<br>OCULT | FIBRO-<br>CIMENT | SEN-SE<br>DA-DES | Sen-<br>se<br>da-<br>des | X | | 1422<br>2042<br>6 | 20 | MIG | ESTABI-<br>LITZACIÓ | Tab que està<br>intramurs, de<br>difícil retirada,<br>es recomana<br>senyalitzar i<br>encapsular. |

| FITXA DE<br>MOSTRA<br>nº:3<br>CBEPP1Ra | | | | | | | | | | | | |
|---|---|---|---|---|---|---|---|---|---|---|---|---|
| Colze més tub de 120 mm de diàmetre, de longitud indeterminada. El desgüàs queda confinat intramur. La part visible del colze a la paret està trencada. | | | | | | | | | | | | |

| ID | TIPUS DE MATERIAL MCA | QUANTITAT | ESTAT DE DEGRADACIÓ<br>(VALOR SEGONS UNE) | |
|---|---|---|---|---|
| CBEPPrRa | FIBROCIMENT TUB (EDIFICI PRINCIPAL, PLANTA PRIMERA, REPLÀ DE L'ESCALA) | OCULT | 15 | POCA DEGRADACIÓ |

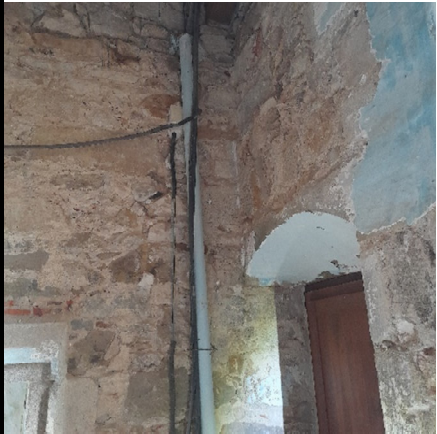
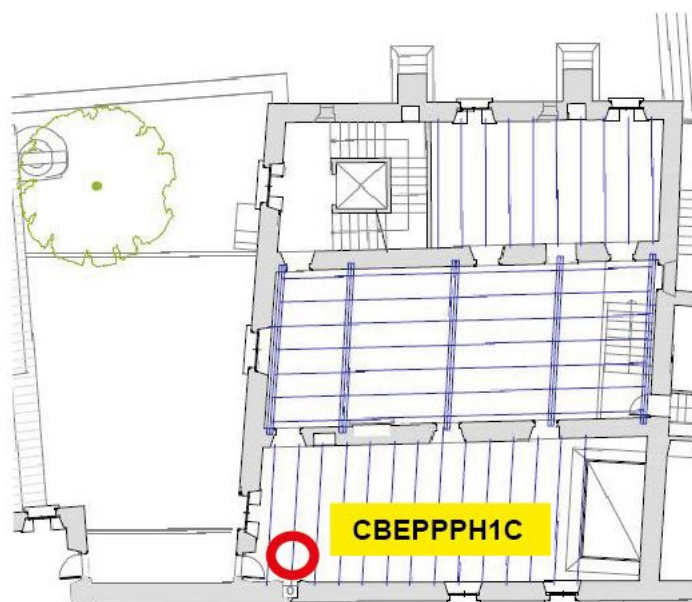
**PLÀNOL 5: EDIFICI PRINCIPAL, PLANTA PRIMERA, HABITACIÓ H1**

| IDENTIFICACIÓ MATERIAL | | | | | | | CRITERI D'IDENTIFICACIÓ | | | RISC POTENCIAL<br>(UNE-171370-2:2021) | | | |
|---|---|---|---|---|---|---|---|---|---|---|---|---|---|
| 04 | CBEPP<br>PH1c | CBEPP1<br>H1c | INTERIOR<br>VISIBLE | FIBRO-<br>CIMENT | 2 m | Sen-<br>se<br>da-<br>des | | X | | 38.5 | MIG | RETIRADA | Presenta<br>diferents<br>trencaments i és<br>de fàcil accés.<br>Aquest tub<br>representa la<br>continuació del<br>passatub<br>CBEPPBH1c |

| FITXA<br>MOSTRES<br>nº: 4<br>CBEPPP<br>H1C | | | | | | | | | |
|---|---|---|---|---|---|---|---|---|---|
| <p>Tub de fibrociment de 80 mm de diàmetre i 3 m de longitud, instal·lat com a conductor de cablejat elèctric que presenta diversos trencaments. Representa la continuació del MCA "CBEPPBH1C" trobat a la planta baixa. És un element fàcilment accessible pel personal que transita per l'habitació.</p> | | | | | | | | | |

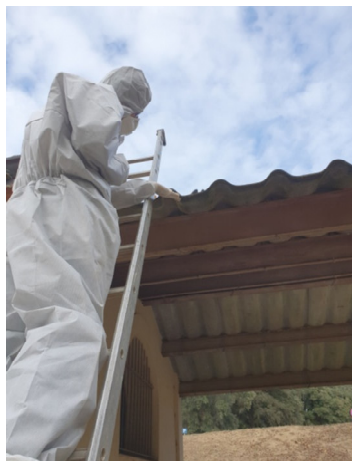
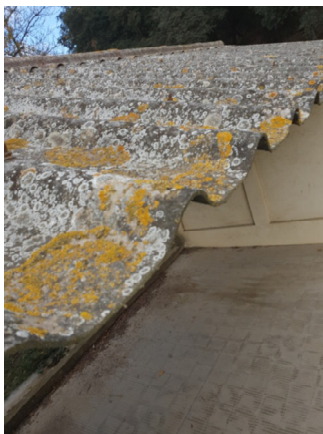
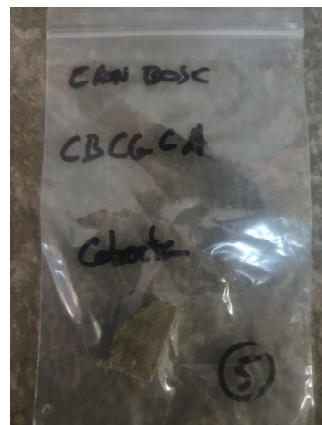
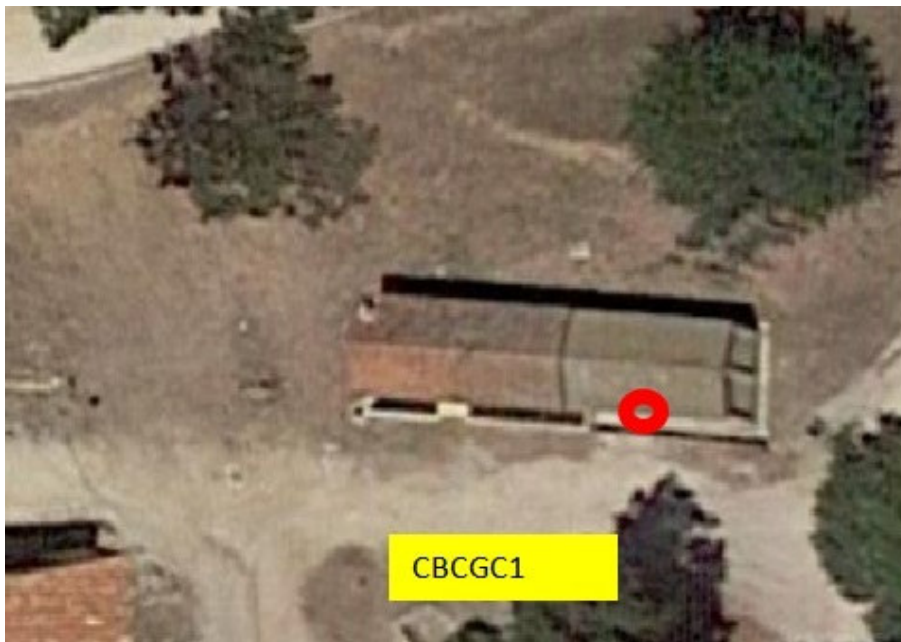
**IMATGE DE LOCALITZACIÓ MCA N° 5: COBERTA CASETA DE  
GUARDERIA DEL PARC.**

| IDENTIFICACIÓ MATERIAL | | | | | | | CRITERI D'IDENTIFICACIÓ | | | RISC POTENCIAL<br>(UNE-171370-2:2021) | | | |
|---|---|---|---|---|---|---|---|---|---|---|---|---|---|
| 05 | CBCGC<br>1 | CBCGC<br>1 | EXTERIOR<br>VISIBLE | FIBRO-<br>CIMENT | 40 M2 | Sen-<br>se<br>da-<br>des | X | | 1422<br>2042<br>7 | 30 | MIG | RETIRADA | Coberta exterior<br>amb molta<br>cobertura de<br>líquens, fet que<br>aconsella la<br>retirada. |

| ID | TIPUS DE MATERIAL MCA | QUANTITAT | ESTAT DE DEGRADACIÓ<br>(VALOR SEGONS UNE) | |
|---|---|---|---|---|
| CBCGC1 | FIBROCIMENT ONDULAT TEULADA DEL COBERT D'APARCAMENT DE LA CASETA DE GUARDERIA DEL PARC | 40 m <sup>2</sup> | 25 | DEGRADACIÓ MITJA |

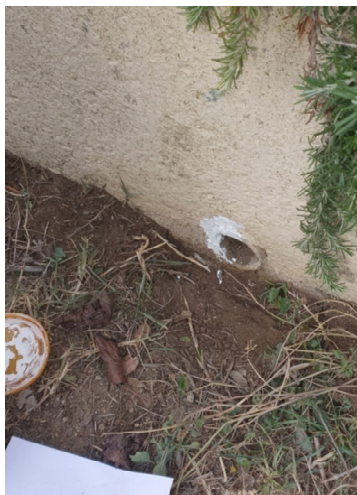
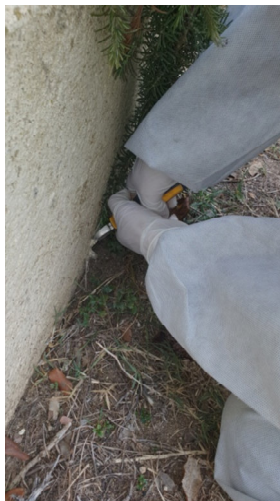
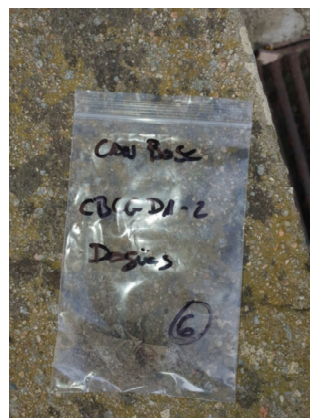
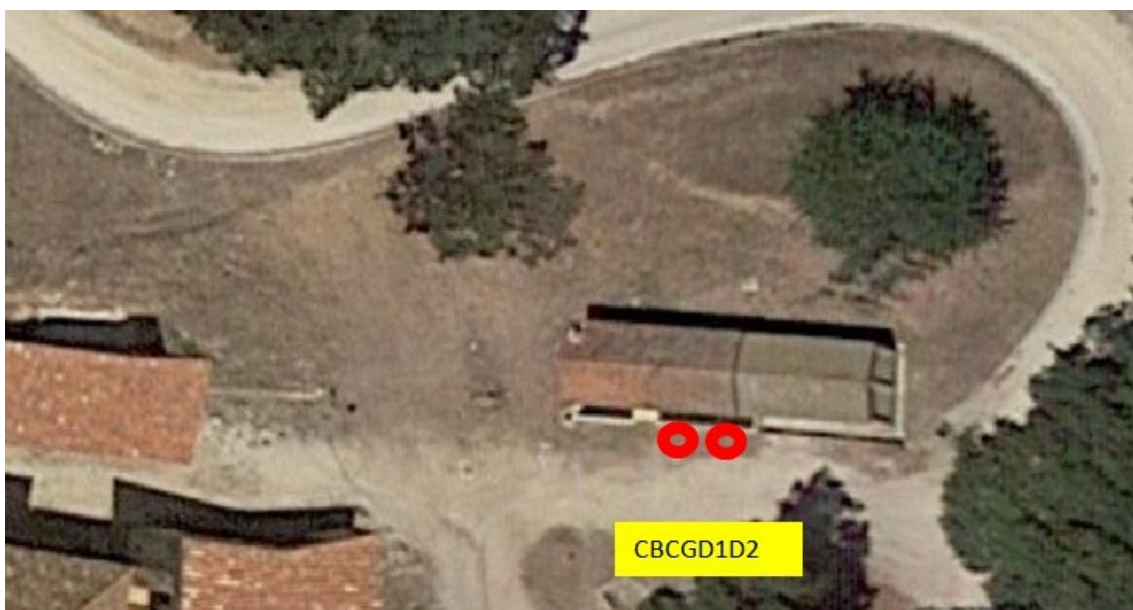
**IMATGE DE LOCALITZACIÓ MCA Nº 6: CASETA DE GUARDERIA DEL  
PARC (DRENATGES DE JARDINERES)**

| IDENTIFICACIÓ MATERIAL | | | | | | | CRITERI D'IDENTIFICACIÓ | | | RISC POTENCIAL<br>(UNE-171370-2:2021) | | | |
|---|---|---|---|---|---|---|---|---|---|---|---|---|---|
| 06 | CBCGD<br>1/D2 | CBCGD<br>1 | EXTERIOR<br>VISIBLE | FIBRO-<br>CIMENT | 50 CM | Sen-<br>se<br>da-<br>des | X | | 1422<br>2042<br>8 | 2,1 | BAIX | SENYALIT-<br>ZACIÓ<br>/CONFINA-<br>MENT/RE-<br>TIRADA | Desguàs de<br>jardineres<br>accessibles. Es<br>recomana<br>retirar, per la<br>seva simplicitat<br>en l'execució o<br>bé confinar i<br>senyalitzar. |

| ID | TIPUS DE MATERIAL MCA | QUANTITAT | ESTAT DE DEGRADACIÓ<br>(VALOR SEGONS UNE) | |
|---|---|---|---|---|
| CBCGD1 i<br>CBCGD2 | FIBROCIMENT TUB (DRENATGES DE LES JARDINERES DELS EXTERIORS DE LA CASETA DE GUARDERIA DEL PARC) | 0,50 m | 5 | SENSE DEGRADACIÓ |

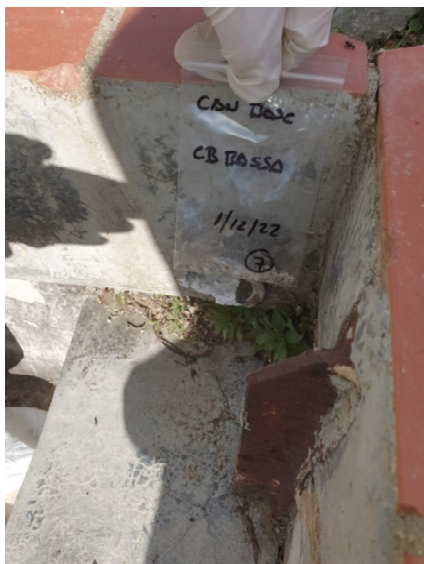
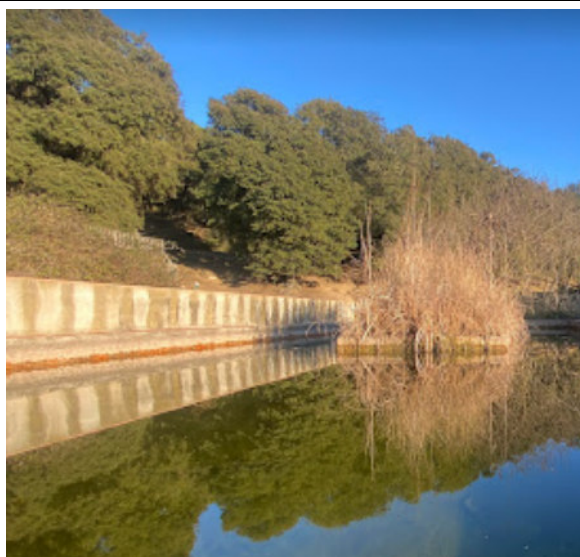
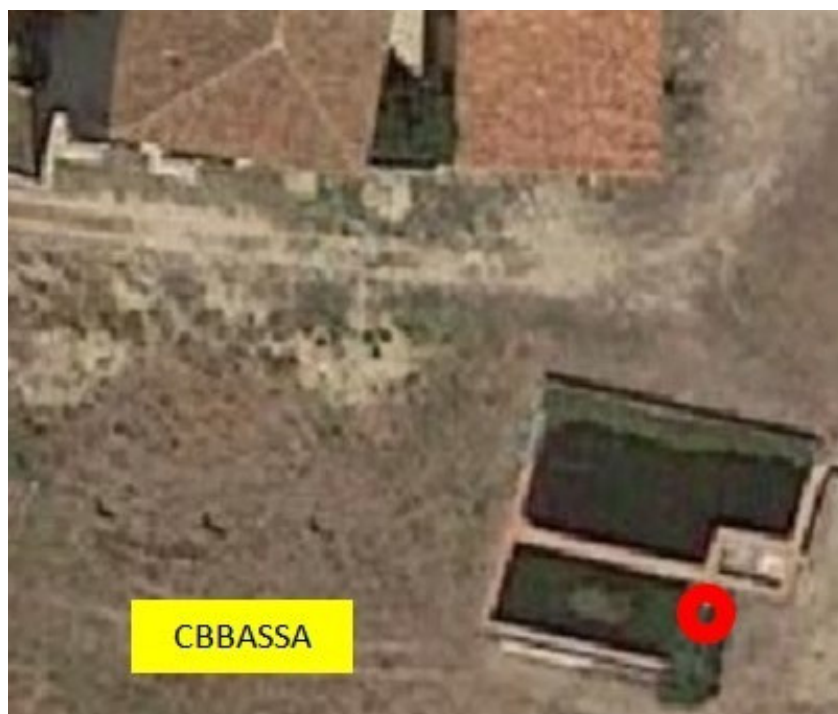
**IMATGE DE LOCALITZACIÓ MCA N° 7: BASSA  
DE LA FAÇANA SUD DE LA FINCA**

| 07 | CBBAS<br>SA | CBBAS<br>SA | EXTERIOR<br>VISIBLE | FIBRO-<br>CIMENT | 50 CM | Sen-<br>se<br>da-<br>des | X | | 1422<br>2042<br>9 | 2.1 | BAIX | SENYALIT-<br>ZACIÓ<br>/CONFINA-<br>MENT/RET-<br>IRADA | Desguàs de<br>bassa<br>accessible. Es<br>recomana<br>retirar, per la<br>simplicitat en<br>l'execució o bé<br>confinar i<br>senyalitzar. |

| ID | TIPUS DE MATERIAL MCA | QUANTITAT | ESTAT DE DEGRADACIÓ<br>(VALOR SEGONS UNE) | |
|---|---|---|---|---|
| CBBASSA | FIBROCIMENT TUB A LA BASSA DE LA FAÇANA SUD DE LA FINCA | 0,50 m | 5 | SENSE DEGRADACIÓ |

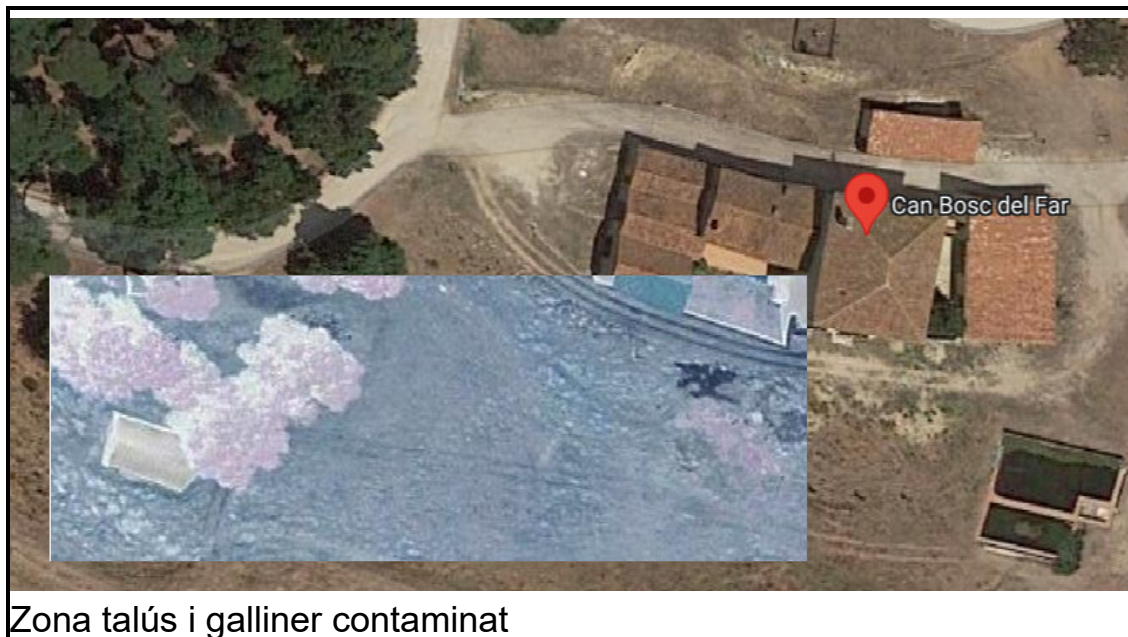
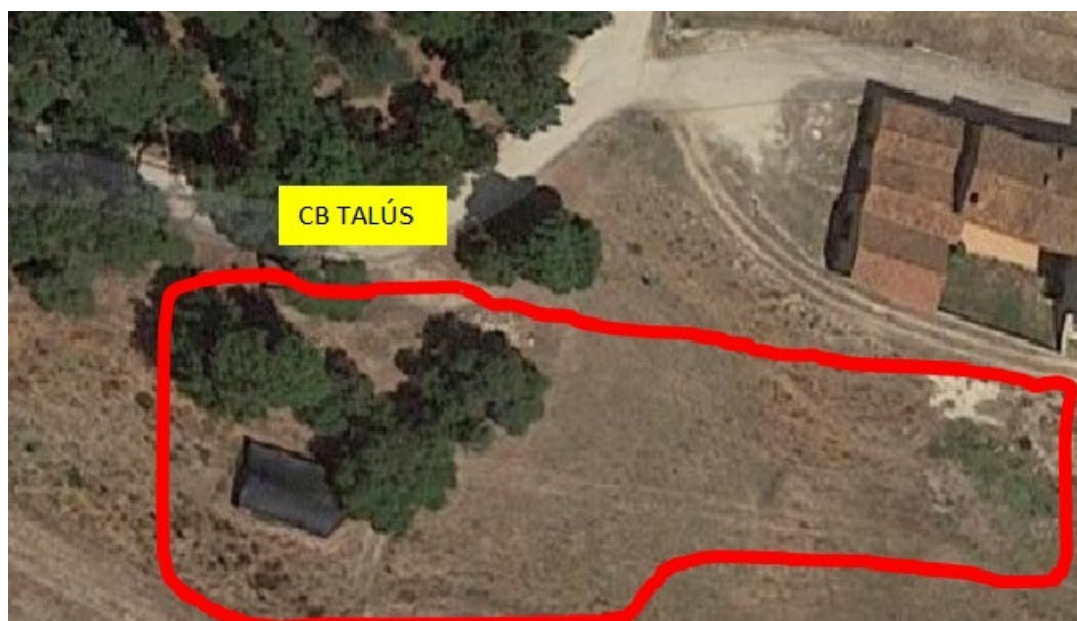
**IMATGE DE LOCALITZACIÓ MCA N° 8: TALUS I ZONA GALLINERS**

| 08 | CBTALU<br>S | CBTALU<br>S | EXTE-<br>RIOR<br>VISIBLE/<br>OCULT | FIBRO-<br>CIMENT | 3190<br>M2 | Sen-<br>se<br>da-<br>des | X | | 1422<br>2043<br>0 | 41,5 | ALT | RETIRA-<br>DA I<br>ELIMI-<br>NACIÓ | Materials<br>diseminats i<br>trencats als<br>terrenys<br>adjacents a les<br>edificacions.<br>Presumiblement<br>terres<br>contaminades. |

| ID | TIPUS DE MATERIAL MCA | QUANTITAT | ESTAT DE DEGRADACIÓ<br>(VALOR SEGONS UNE) | |
|---|---|---|---|---|
| CBTALUS | FIBROCIMENT TRENCAT A TERRA (EN TALUSSOS I ESPLANADA DE LA FAÇANA SUD I DELS VOLTANTS DEL GALLINER) | 3.190 m <sup>2</sup> | 35 | GRAN DEGRADACIÓ |

La presència de fragments de fibrociment abocats sobre el terra, a la intempèrie provoca contaminació de sòls i aigües d'escorrentia. Tenint en compte que aquests materials probablement fa molt de temps que hi són i que presenten un grau molt alt de degradació, **cal executar la retirada urgent dels mateixos.**
