**REDACCIÓ D'UN INFORME DE DIAGNOSI  
D'AMIANT AL CASTELL DE MONTESQUIU  
(PARC DEL CASTELL DE MONTESQUIU  
(expedient N° 2022/25508)**

**CONJUNT ARQUITECTÒNIC DEL PARC DEL CASTELL DE  
MONTESQUIU:** Castell de Montesquiu, 08585 Montesquiu. Barcelona

**DATA D'INSPECCIÓ:** 22 de desembre de 2022

**EMPRESA:** CENTRO TECNICO AMIANTO SLL

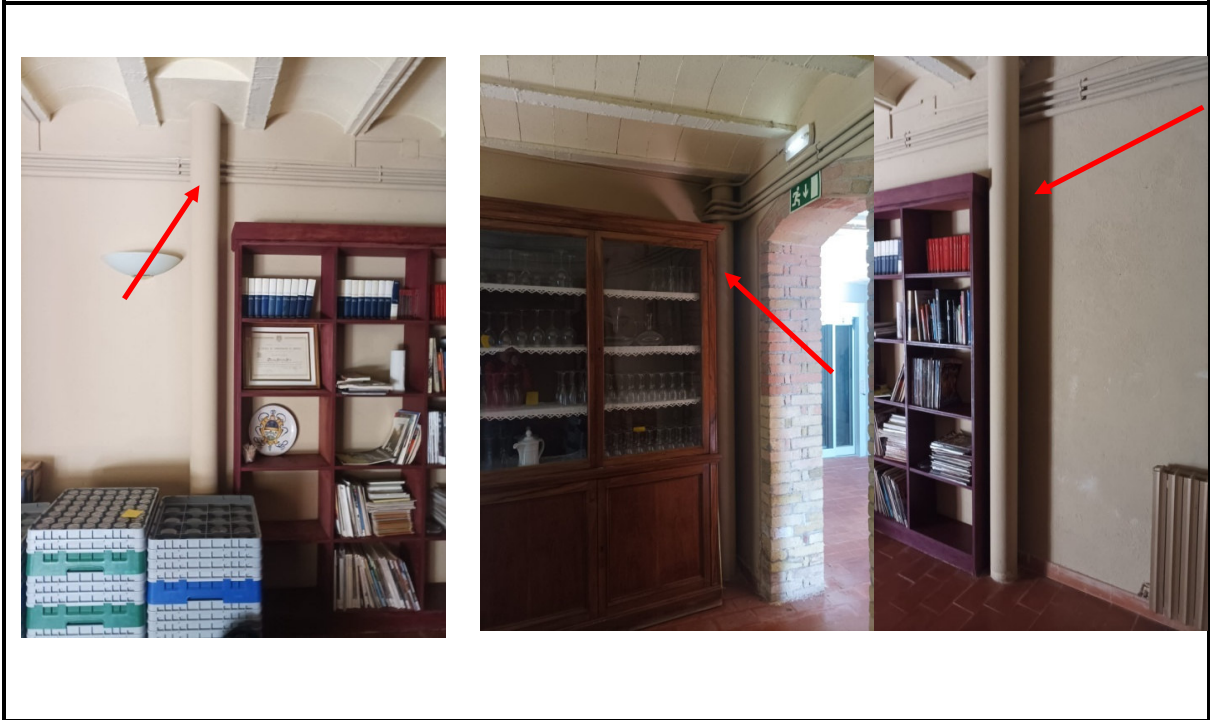
*PLÀNOL 02: CASANOVA, EDIFICI PRINCIPAL, PLANTA BAIXA*

| Fitxa individual n°01 | | | | | | | | | | | | | | | | |
|--|---|---|---|---|---|---|---|---|---|---|---|---|---|---|---|---|
| <p>Es tracta de tres conductes de fibrociment de 16 cm de diàmetre i 4 m de llarg, situats a l'antiga "sala d'estar" de la planta baixa (d'acord amb plànols rebuts). Han estat pintats amb pintura plàstica de color marró. Cap d'aquests conductes continua (de forma visible) a les plantes superiors. Havent revisat la documentació lliurada, que inclou un projecte de reforma, es dedueix que aquests elements van ser escapçats a la planta primera durant l'execució de les obres i per aquest motiu no tenen continuïtat (però podrien estar confinats i per tant, ocults a les plantes superiors)</p> | | | | | | | | | | | | | | | | |

Dels 3 baixants trobats a la sala d'estar (CSPBESTAR), no es pot agafar cap mostra perquè es troben íntegres, sense cap fissura ni trencament i podrien estar en funcionament si hi hagués connexió oculta a les plantes superiors (visualment no es detecta, però podrien estar ocults darrera les arcades de la primera planta). Per aspecte, textura i sondeig sonor se'ls ha de considerar com a **MSCA. (material sospitós de contenir amiant)**

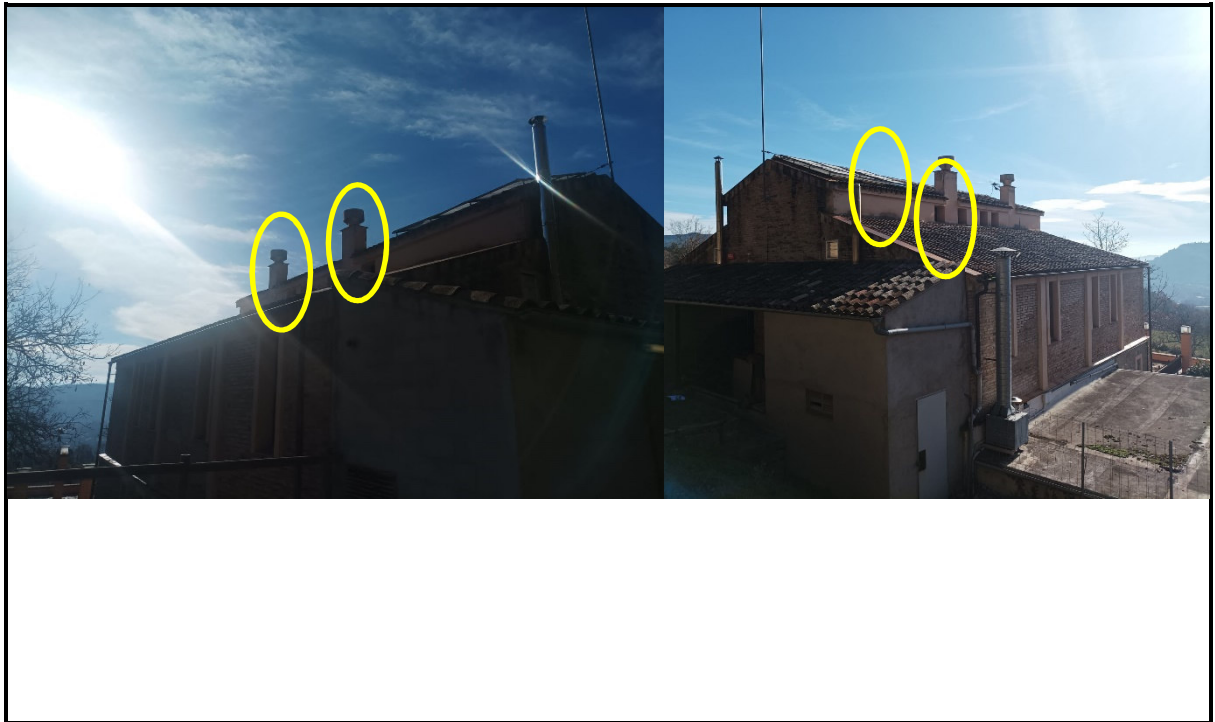
*PLÀNOL 01: CASANOVA, EDIFICI PRINCIPAL, PLANTA COBERTA*

| Fitxa<br>individual nº 2 | | | | | | | | | | | | | |
|--|---|---|---|---|---|---|---|---|---|---|---|---|---|
| A l'edifici principal de la Casanova s'han localitzat quatre sortides de conductes de ventilació, acabades amb un caputxó. No es va poder accedir a la coberta, ja que no hi havia cap línia de vida instal·lada. Per aquest fet, no es van poder extreure mostres dels caputxons. Tanmateix, es sospita que els tubs de fibrociment localitzats a la sala d'estar de la planta baixa (CSPBESTAR) finalitzaven en els caputxons. Per aquest motiu, atenent a criteris tècnics, cal considerar la possibilitat d'existència d'un tub de fibrociment connectat a aquests caputxons, al seu interior. | | | | | | | | | | | | | |

| ID | TIPUS DE MATERIAL MCA | QUANTITAT | ESTAT DE DEGRADACIÓ<br>(VALOR CALCULAT SEGONS UNE) | |
|---|---|---|--|---|
| <b>CSCAPUTXONS</b> | SOMBRERETS DE FIBROCIMENT AL FINAL DE LES 4 XEMENEIES. | 4 UNITATS | 15 | DEGRADACIÓ BAIXA |

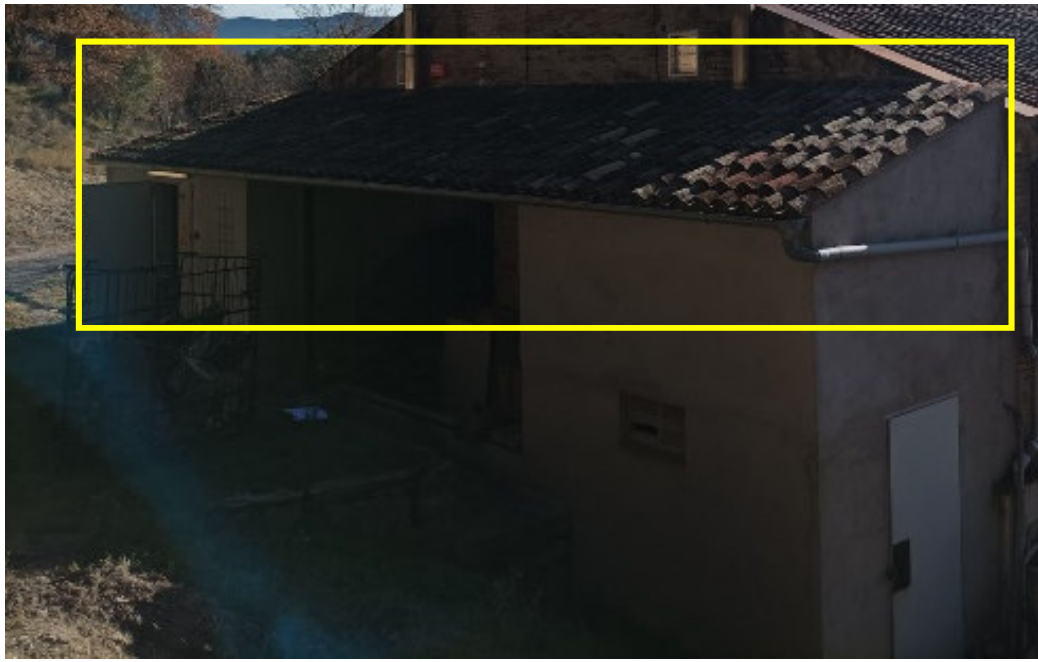
*PLÀNOL 03: CASANOVA, EDIFICI PRINCIPAL, PLANTA BAIXA*

| Fitxa individual nº 3 | | | | | | | | | | | | | |
|--|---|---|---|---|---|---|---|---|---|---|---|---|---|
| A la façana posterior de la Casanova es localitza una coberta de teula que conforma l'aixopluc de la zona de calderes, amb una superfície aproximada de 37 m <sup>2</sup> i a una alçada de 2,5 metres. Entre l'estructura metàl·lica i les teules es detecta una placa de fibrociment de color marró que, per la seva consistència, esdevé sospitosa de contenir amiant. S'extreu mostra del material (codificada com a “CSCC”) per analitzar a laboratori. | | | | | | | | | | | | | |

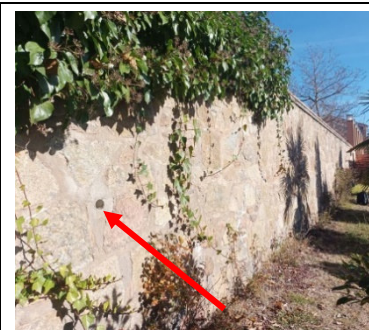
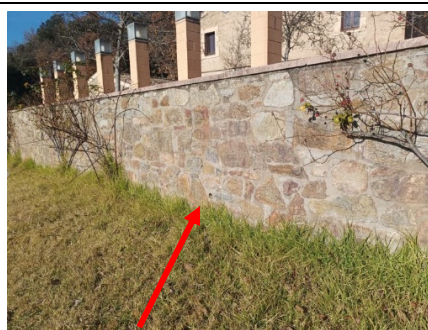
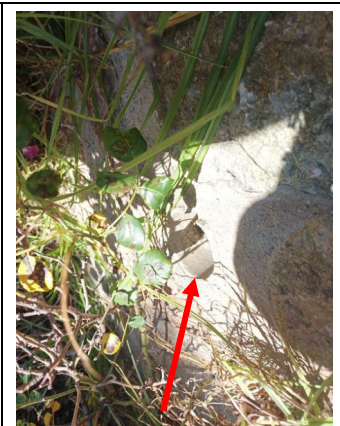
*PLÀNOL 04: CASANOVA, EDIFICI PRINCIPAL, PATI PRINCIPAL*

| IDENTIFICACIÓ MATERIAL | | | | | | CRITERI D'IDENTIFICACIÓ | | | RISC POTENCIAL (UNE-171370-2:2021) | | | |
|---|---|---|--|---|---|---|---|---|---|---|---|--|
| 03 | CSDRE | PLÀNOL 04 | EXTERIOR/VISIBLE | FIBROCIMENT | 8,5m<br>(17 tubs de<br>0,5 m) | | | 14222<br>1519 | 5,4 | BAIX | SENYALITZAR | Tubs de 0.50 m encastats al formigó, alguns d'ells amb fractures a l'embocadura. |

Es detecten 17 tubs de fibrociment encastats al llarg del mur de tancament de la façana sud de la Casanova. Són conductes de drenatge del pati, de 80 mm de diàmetre i 0,5 m de llarg. Es troben pràcticament encastats dins el mur i només sobresurten uns 5 mm de la façana del mur. Presenten un estat correcte, en estar confinats, però alguns tubs presenten alguna fractura a l'embocadura S'extreu mostra per a confirmar contingut d'amiant.

| ID | TIPUS DE MATERIAL MCA | QUANTITAT | ESTAT DE DEGRADACIÓ<br>(VALOR CALCULAT SEGONS UNE) | |
|---|---|---|--|---|
| <b>CSDRE</b> | 17 TUBS DE FIBROCIMENT DE 0.50 M DESTINATS AL DRENATGE DEL PATI.. | 17 UNITATS | 15 | DEGRADACIÓ BAIXA |

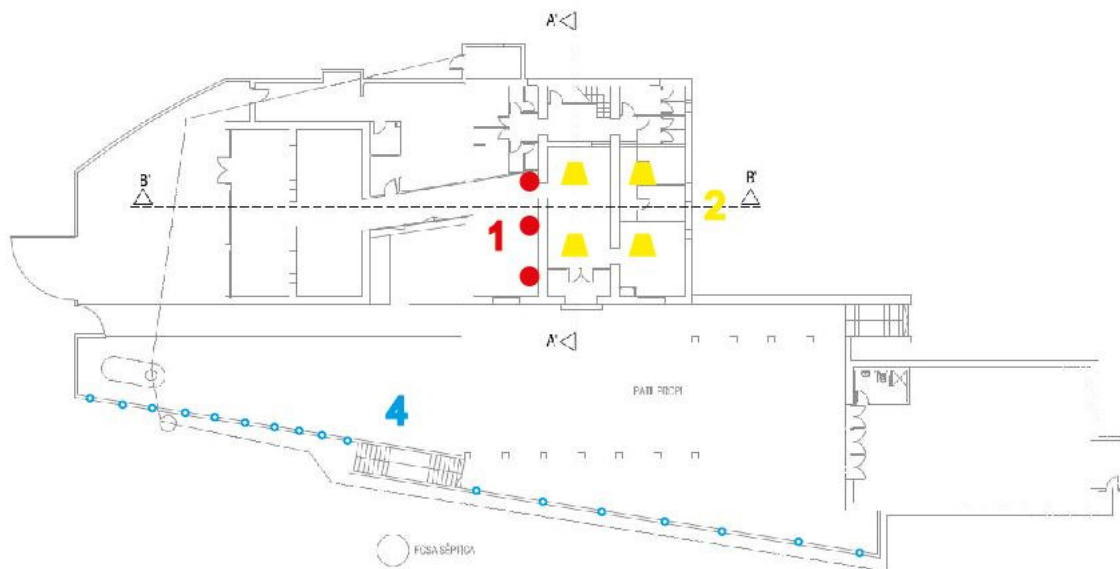
### *PLÀNOL 05: LOCALITZACIÓ DELS MCAS A L'EDIFICI DE LA CASANOVA*

- CSPBESTAR (baixants de fibrociment de la planta baixa)
- ▲ CSCAPUTXONS (peces de finalització de conductes de ventilació, a la coberta)
- CDSRE (drenatges del mur de tancament de la finca de la Casanova)
