INFORME ESTAT CENTRE DE TREBALL

Planificació de mesures correctores

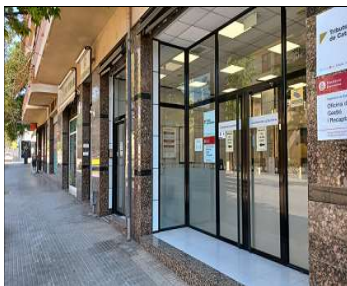
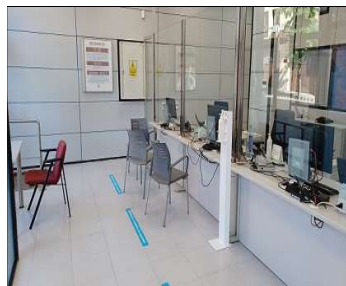
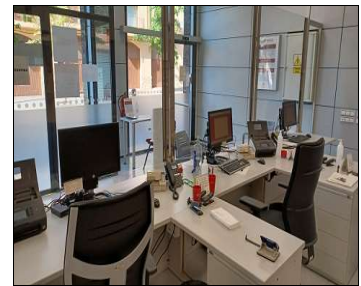
La sala d'espera és petita i disposa només de 3 cadires (una d'elles entapissada amb tela). El gestor de cues no es considera necessari. La senyalització que indica la gravació d'imatges està en la part exterior de la porta d'entrada. Els empleats/des comenten que sovint han vist paneroles a l'interior de l'oficina. L'oficina no disposa de renovació forçada d'aire. La sortida d'emergència de la part posterior de l'oficina està inhabilitada (una persiana metàl·lica obstaculitza la sortida).

1. Millorar l'acústica en la zona d'atenció al públic
2. Senyalitzar la gravació d'imatges a l'interior de l'oficina en un lloc visible per als contribuents
3. Substituir les cadires entapissades amb tela de la sala d'espera per unes altres de fàcil neteja
4. Habilitar la sortida d'emergència de la part posterior de l'oficina
5. Desinfectar i fer tractament antiplagues periòdicament
6. Ubicar els productes de neteja en un lloc que compleixi els següents requisits
 - Lluny de fonts de calor i protegits de la radiació solar
 - Ventilat
 - Que es pugui tancar amb clau (un armariet, una habitació petita..)
7. Millorar la renovació d'aire

Desinfecció i tractament de plagues a demanda mitjançant U33 wtp	1 Trim 24		SCC	
En tramitació un contracte per a la millora de l'acústica	4 Trim 24		SCC	
Canviar cadires entapissades per unes altres de fàcil neteja	1 Trim 24		SCC

Senyalitzar gravació imatges en un lloc visible	4 trim 23		Unitat de Senyalística	
En estudi, nou pla d'emergència	2 semestre 2024		SCC/SPP	
S'han ubicat els productes de neteja fora de la sala tècnica i en dos armaris exclusiu per a tal fi		04/09/2023	SPP/SCC
