INFORME D'INSPECCIÓ I RECOLLIDA DE MOSTRES DE POLLS DE SUPERFÍCIE A L'INTERIOR DE LA NAU SITUADA A LA CRTA. DE MANRESA A IGUALADA, C37 PK. 13.3 DE SANT SALVADOR DE GUARDIOLA - BARCELONA

Mostres de pols de superfície

Nº de Projecte: 27/22 i 38/22

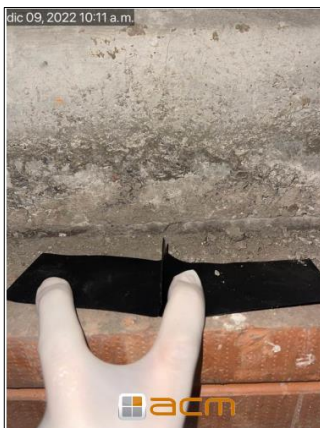
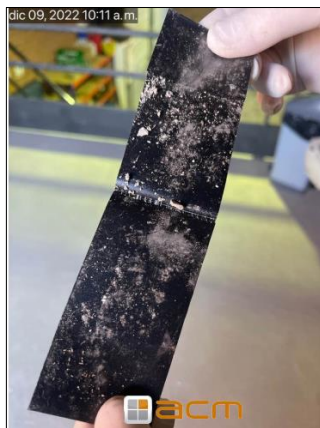
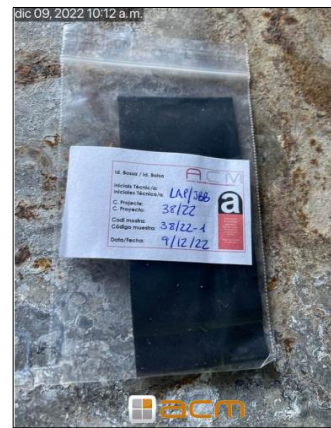
- ✓ 09/12/2022: Recollida de 5 mostres de pols de superfície resultant el **negatives en amiant**. *Veure punt 9.1.

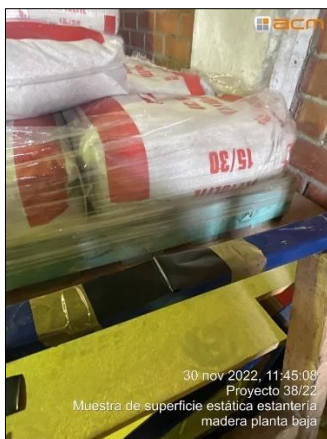
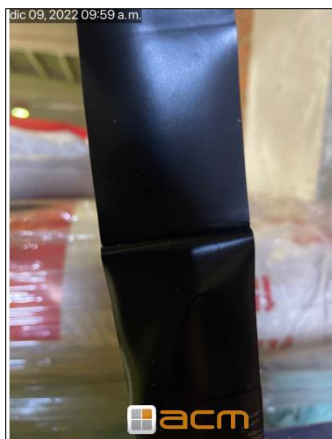
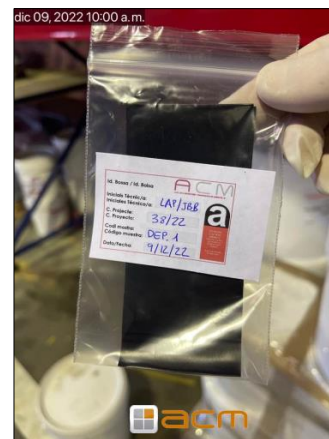
- ✓ 09/12/2022: Recollida de 3 mostres de pols de superfície que es van deixar col·locades obertes boca amunt el passat 30/11/2022, resultant **dos d'elles positives en amiant blanc**. *Veure punt 9.1.

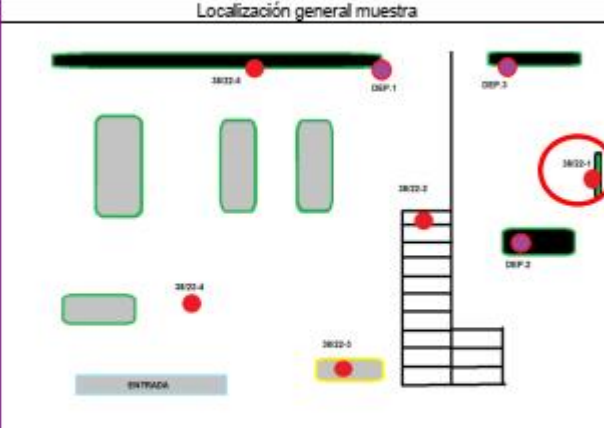
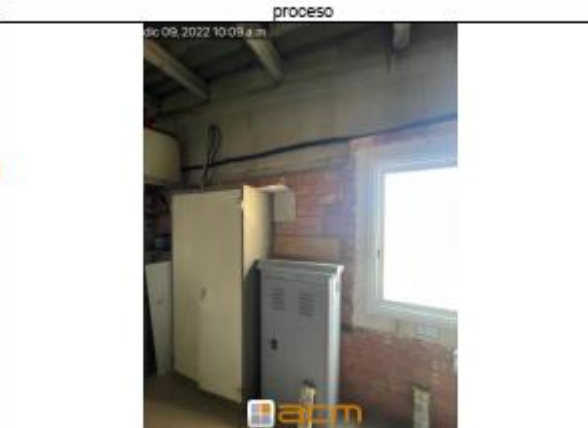
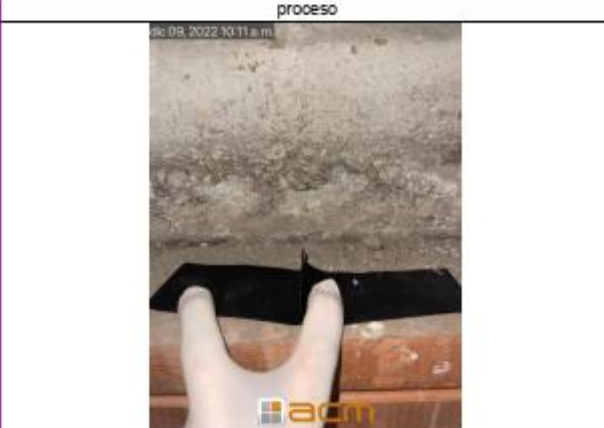
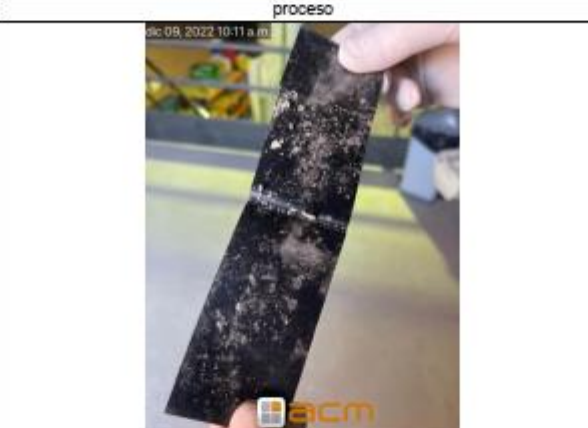
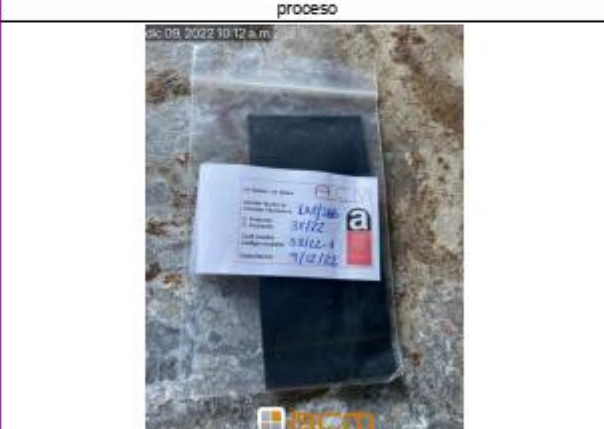
proceso			Fecha nºInforme laboratorio: 09/12/2022		AMIANTO: NO

<p>Tratamiento de la muestra</p> <p>Horno de Plasma</p> <p>Análisis cualitativo por SEM-EDS</p> <p>NO SE DETECTA AMIANTO</p>

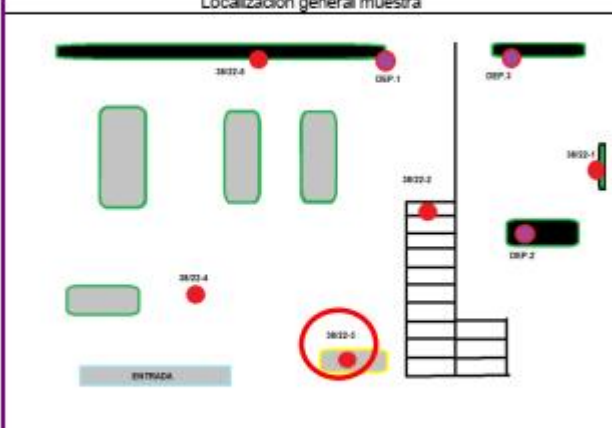
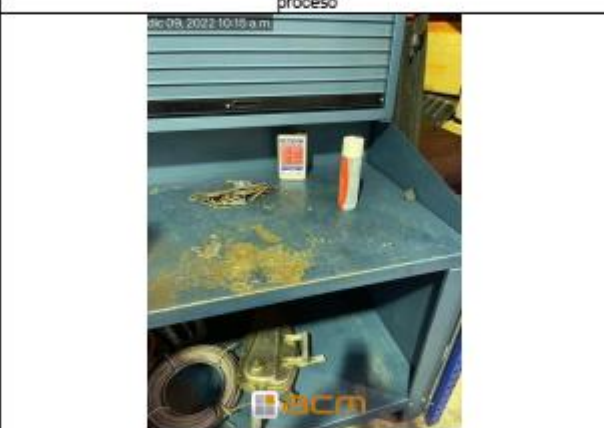
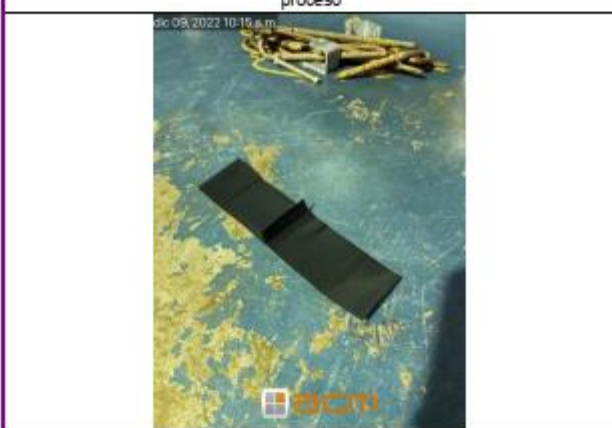
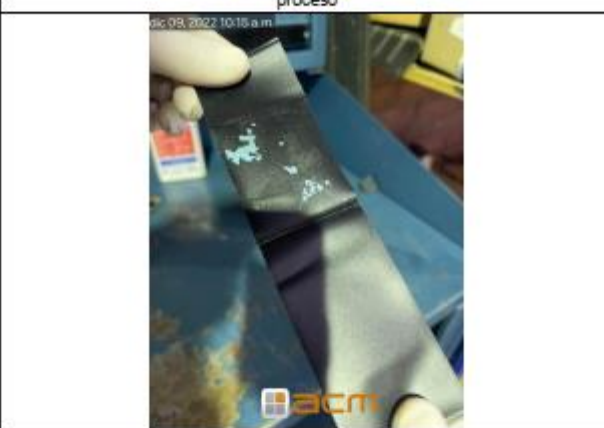
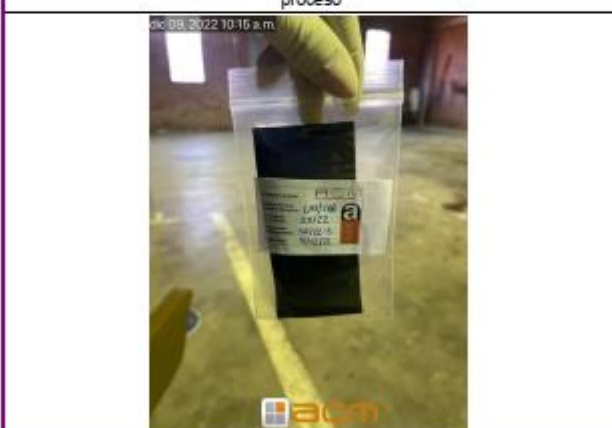
proceso			Fecha nºInforme laboratorio: 09/12/2022		AMIANTO: NO

<p>Tratamiento de la muestra</p> <p>Horno de Plasma</p> <p>Análisis cualitativo por SEM-EDS</p> <p>NO SE DETECTA AMIANTO</p>

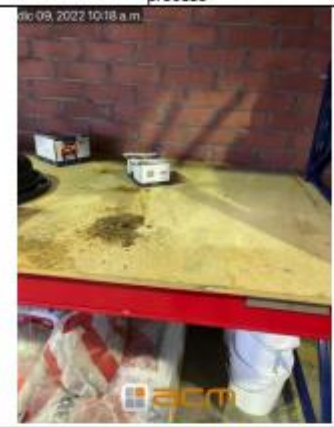
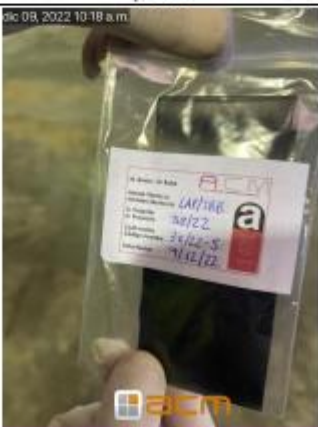
proceso			Fecha nºInforme laboratorio: 09/12/2022		AMIANTO: NO

<p>Tratamiento de la muestra Horno de Plasma</p> <p>Análisis cualitativo por SEM-EDS</p> <p>NO SE DETECTA AMIANTO</p>

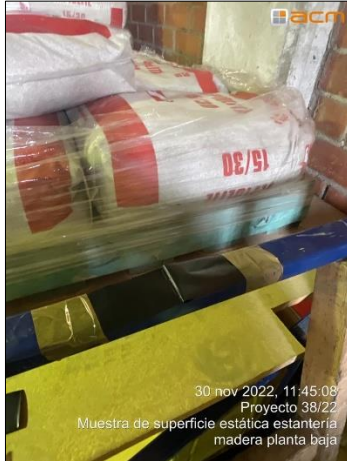
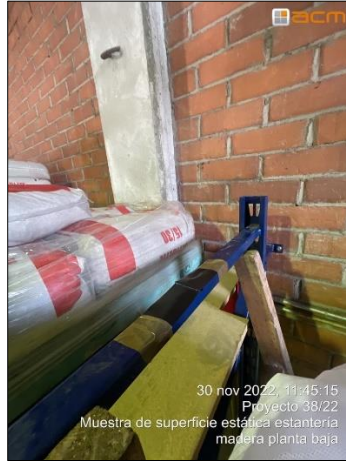
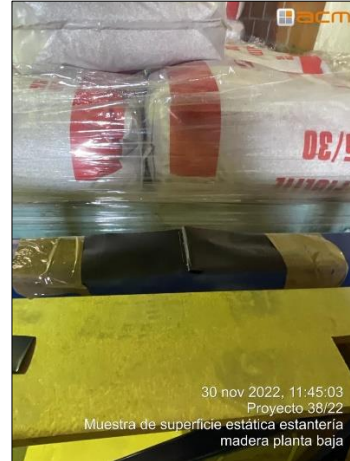
DEP.1 – POSITIVA EN AMIANT BLANC (CRISOTIL)

proceso			Fecha nºInforme laboratorio: 09/12/2022	AMIANTO: SI	
 			<p>Tratamiento de la muestra Horno de Plasma</p> <p>Análisis cualitativo por SEM-EDS</p> <p>AMIANTO POSITIVO: SE DETECTAN FIBRAS DE CRISOTILO</p>

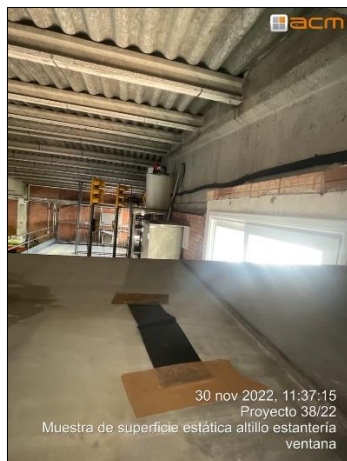
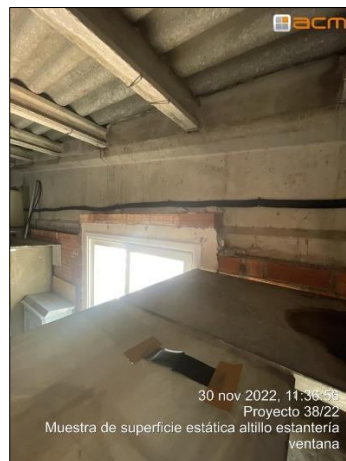
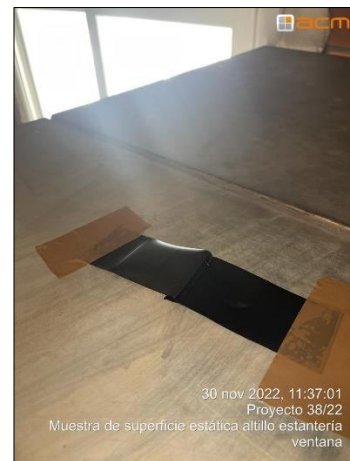
DEP.2 – NEGATIVA EN FIBRES D'AMIANT

proceso			Fecha nºInforme laboratorio: 09/12/2022		AMIANTO: NO
 			<p>Tratamiento de la muestra Horno de Plasma</p> <p>Análisis cualitativo por SEM-EDS</p> <p>NO SE DETECTA AMIANTO</p>

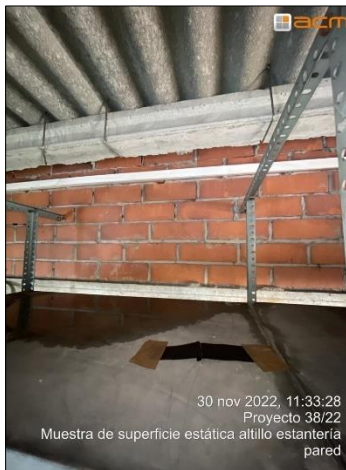
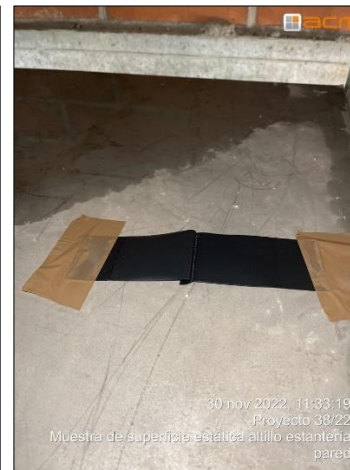
DEP.3 – POSITIVA EN AMIANT BLANC (CRISOTIL)

proceso			Fecha nºInforme laboratorio: 09/12/2022	AMIANTO: SI	
 			<p>Tratamiento de la muestra Horno de Plasma</p> <p>Análisis cualitativo por SEM-EDS</p> <p>AMIANTO POSITIVO: SE DETECTAN FIBRAS DE CRISOTILO</p>

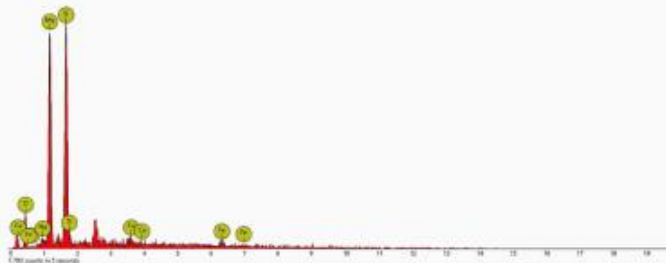
1. spot

CRISOTILO

Element Symbol	Atomic Conc.	Weight Conc.	Oxide Symbol	Stoich. wt Conc.
Si	39.44	44.89		
Mg	32.56	32.07		
O	23.85	15.46		
Fe	1.95	4.40		
Ca	1.60	2.59		
Na	0.61	0.57

FOV: 158 µm, Mode: 15kV - Image, Detector: BSD Full, Time: DEC 9 2022 17:51
