# INFORME D'INSPECCIÓ I RECOLLIDA DE MOSTRES DE POLS DE SUPERFÍCIE A L'INTERIOR DE LA NAU SITUADA AL CARRER MALLOLES, 9 – VIC (BARCELONA)

| <b>acm</b><br>BY ALÉA CONTRÔLES | <b>INFORME D'INSPECCIÓ I RECOLLIDA DE MOSTRES DE<br/> POLS DE SUPERFÍCIE DE LA COBERTA DE LA<br/> NAU SITUADA AL CARRER MALLOLES 9,<br/> 08500, VIC, BARCELONA.</b> | N° Projecte: 49/23<br>Document R-016.5 Rev.0<br>Data: 12/12/2023 |

Mostrejos de pols de superfície mitjançant microscòpia electrònica d'Escanner (SEM) a la nau de la Diputació de Barcelona emplaçada al Carrer Malloles, 9 de la localitat de Vic, CP: 08500 de la província de Barcelona el passat 11 de Desembre de 2023.

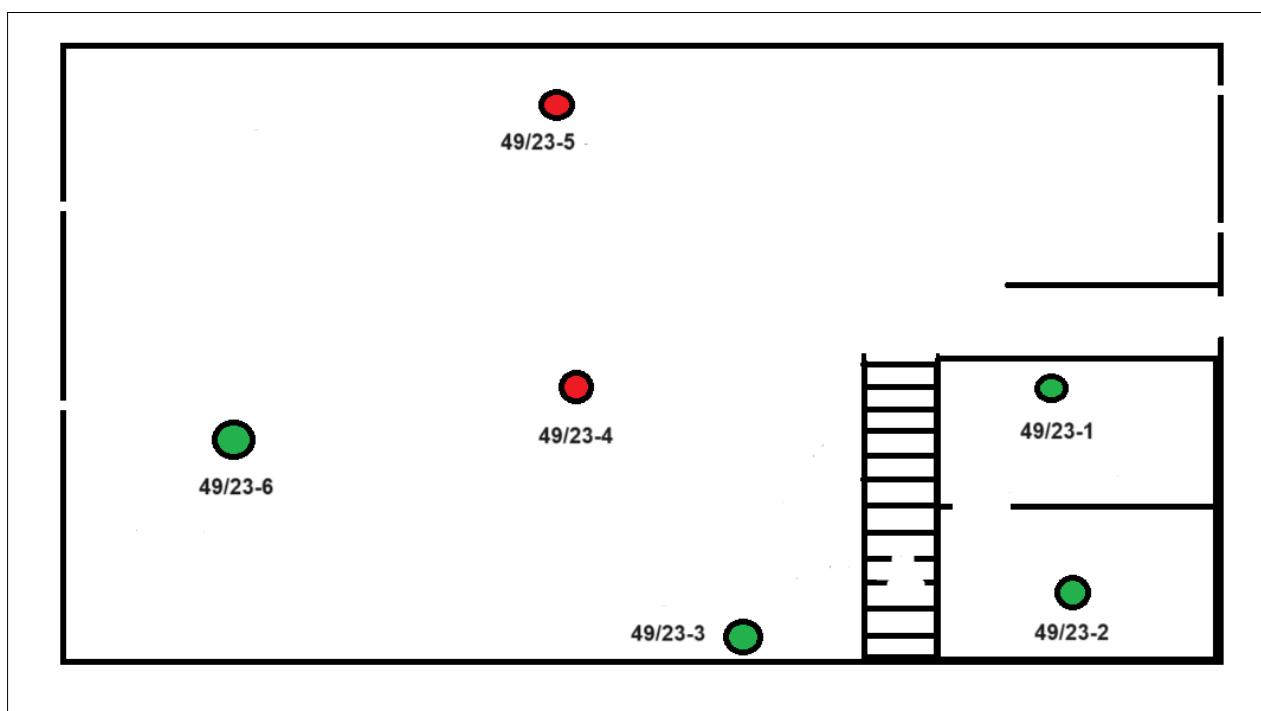
*\*Ubicació mostres recollides*

Com s'ha comentat anteriorment, en data 11 de desembre de 2023, ACM-2020 va realitzar el mostreig conforme amb la seva instrucció després de la neteja i retirada del fals sostre. Es varen recollir un total de 6 mostres de pols de superfície sobre els diferents elements a l'interior de la nau i sobre l'estructura del anterior fals sostre existent a la zona d'oficines.

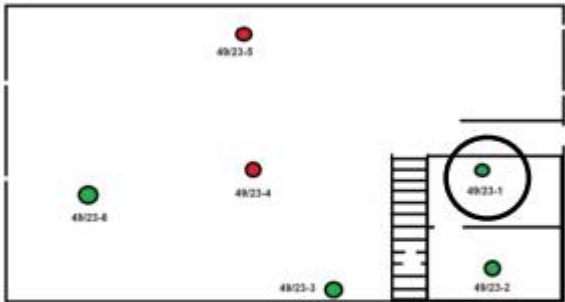
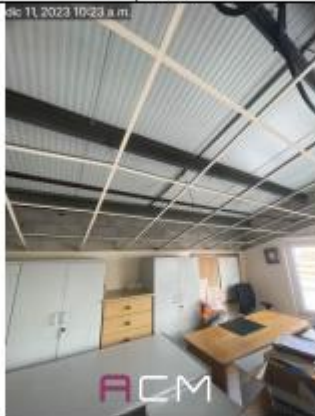
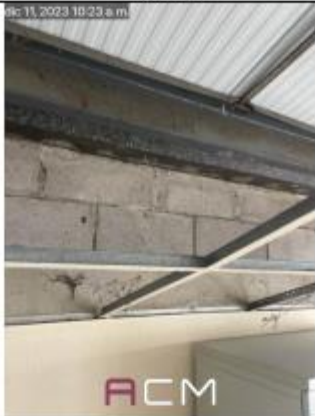
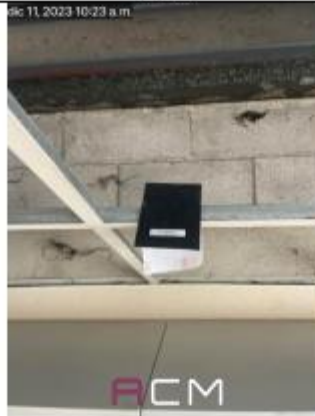
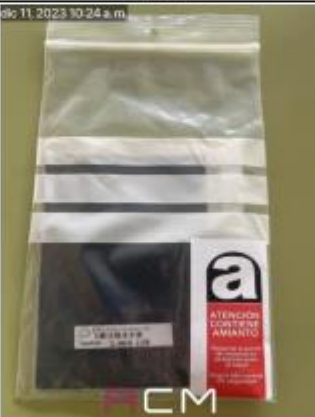
| proceso | | | Fecha nºInforme laboratorio: 11/12/2023 | | <b>AMIANTO: NO</b> |
| | | | <b>Determinación de Asbestos en Muestras Sólidas ISO 22262:2012</b><br><b>Tratamiento de la muestra</b><br>Horno de Plasma<br><b>Análisis cualitativo por SEM-EDS</b><br>NO SE DETECTA AMIANTO | | |

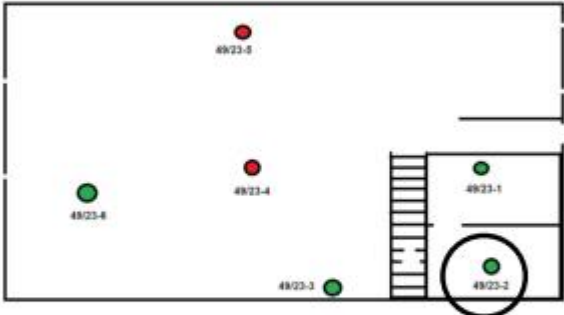
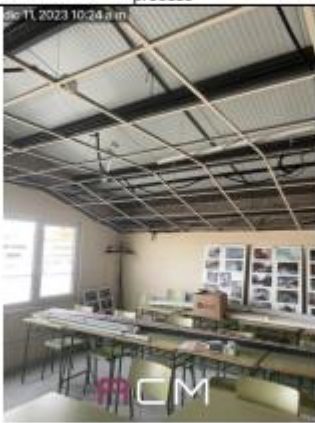
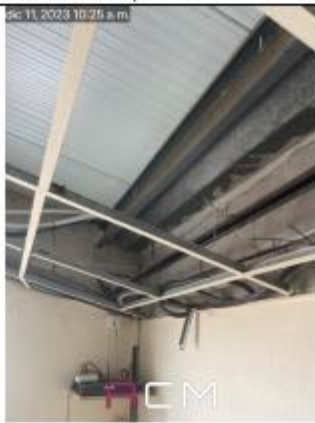
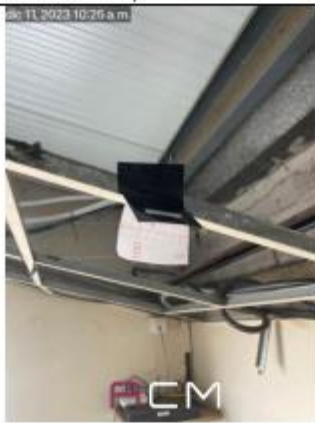
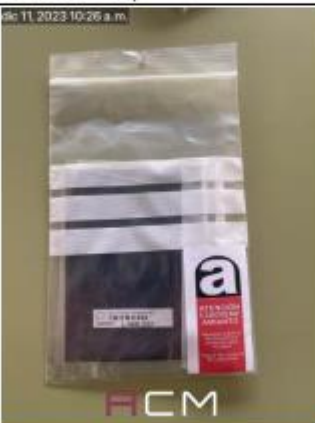
| proceso | | | Fecha nº Informe laboratorio: 11/12/2023 | | AMIANTO: NO |
| | | | <p><b>Determinación de Asbestos en Muestras Sólidas ISO 22262:2012</b></p> <p>Tratamiento de la muestra: Horno de Plasma</p> <p>Análisis cualitativo por SEM-EDS</p> <p>NO SE DETECTA AMIANTO</p> | | |

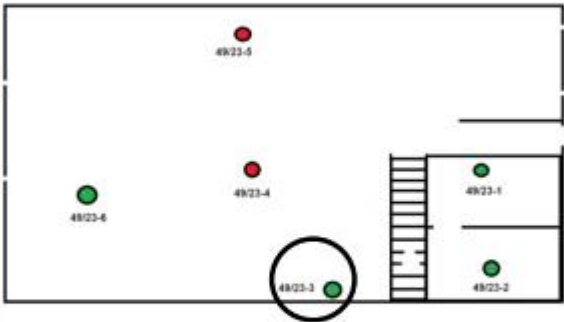
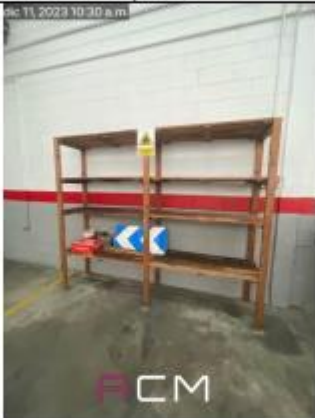
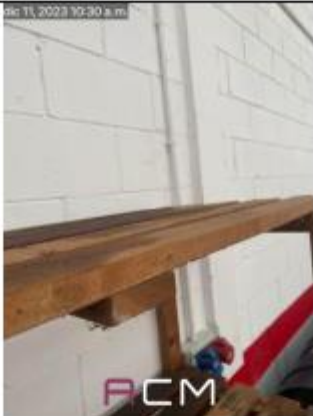
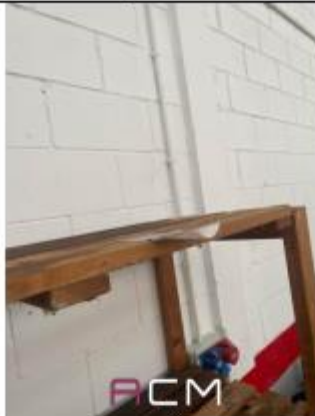
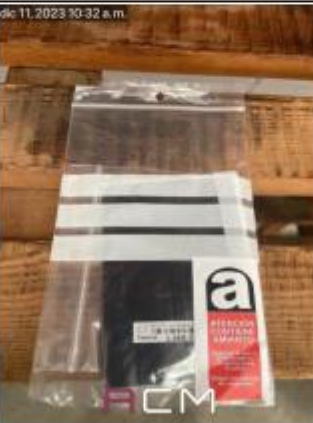
| proceso | | | Fecha nºInforme laboratorio: 11/12/2023 | | AMIANTO: NO |
| | | | <p align="center"><b>Determinación de Asbestos en Muestras Sólidas ISO 22262:2012</b></p> <p>Tratamiento de la muestra<br/> Horno de Plasma</p> <p>Análisis cualitativo por SEM-EDS</p> <p align="center">NO SE DETECTA AMIANTO</p> | | |

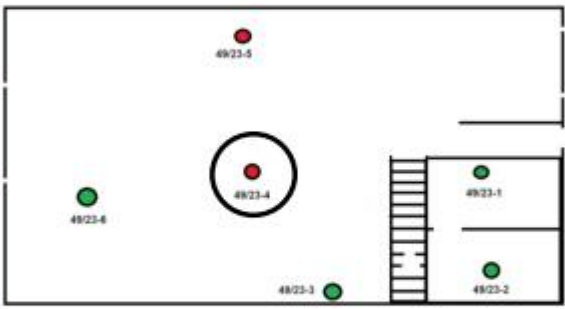
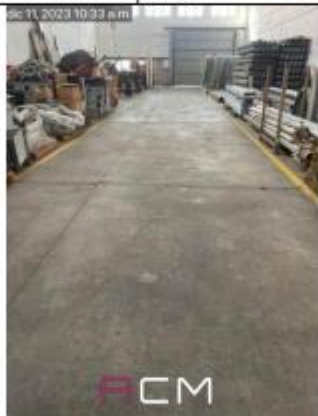
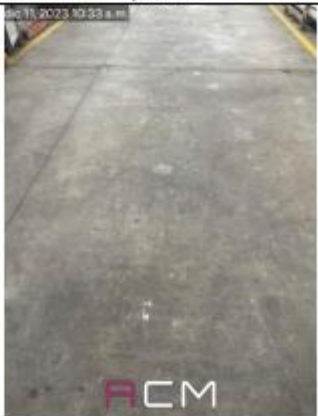
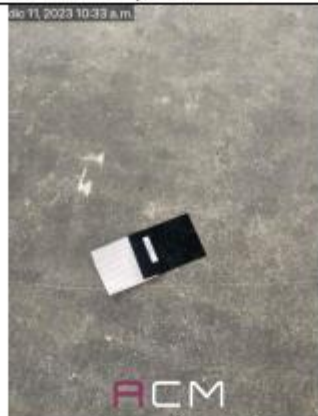
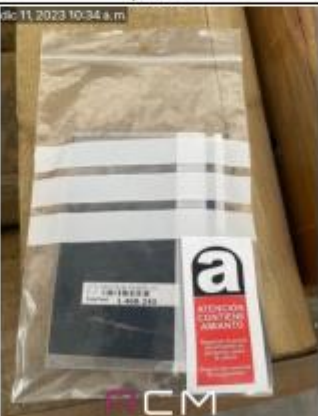
| proceso | | | Fecha nºInforme laboratorio: 11/12/2023 | | AMIANTO: SI |
| | | | <p><b>Determinación de Asbestos en Muestras Sólidas ISO 22262:2012</b></p> <p>Tratamiento de la muestra<br/>Horno de Plasma</p> <p>Análisis cualitativo por SEM-EDS</p> <p>AMIANTO POSITIVO: SE DETECTAN FIBRAS DE CRISOTILO</p> | | |

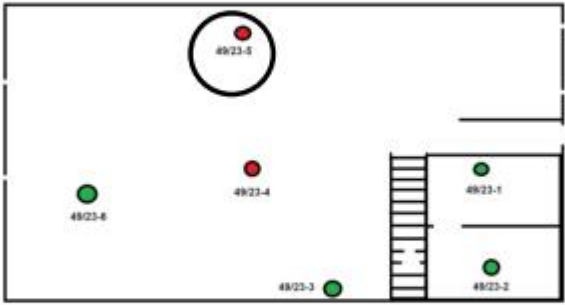
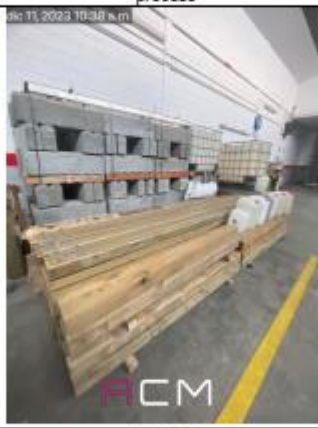
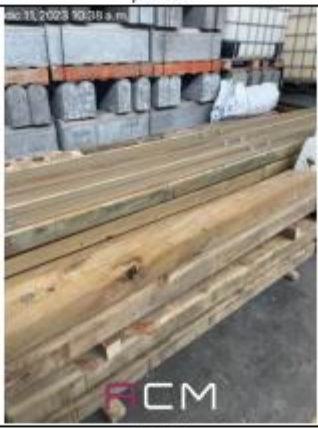
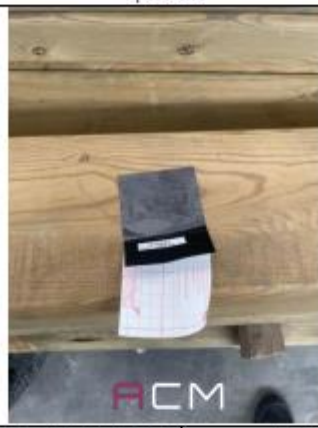
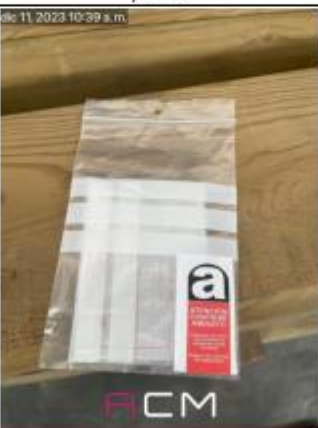
| proceso | | | Fecha nº Informe laboratorio: 11/12/2023 | | AMIANTO: SI |
| | | | <p><b>Determinación de Asbestos en Muestras Sólidas ISO 22262:2012</b></p> <p>Tratamiento de la muestra: Horno de Plasma</p> <p>Análisis cualitativo por SEM-EDS</p> <p>AMIANTO POSITIVO: SE DETECTAN FIBRAS DE CRISOTILO</p> | | |

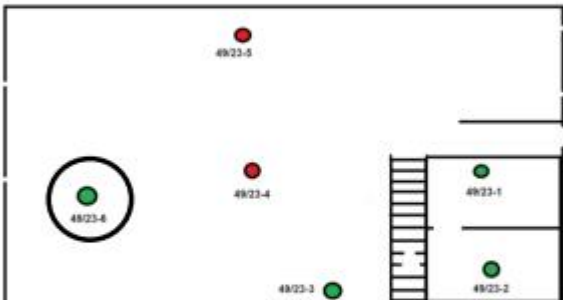
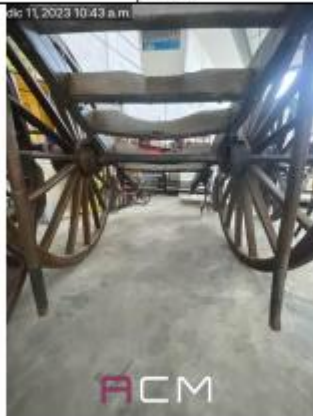
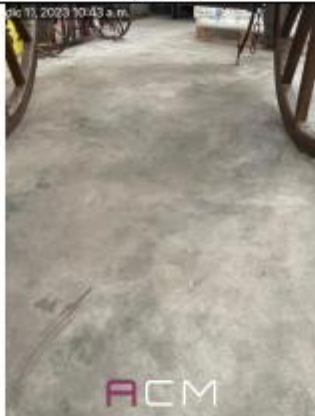
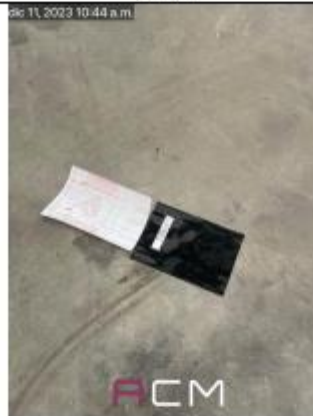
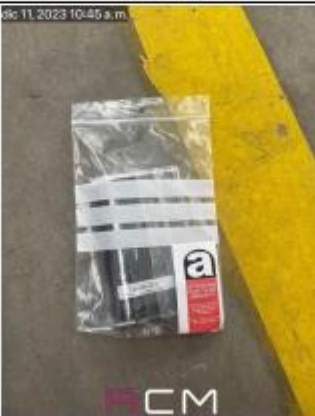
| proceso | | | Fecha n° informe laboratorio: 11/12/2023 | | AMIANTO: NO |
| | | | <p align="center"><b>Determinación de Asbestos en Muestras Sólidas ISO<br/>22262:2012</b></p> <p><b>Tratamiento de la muestra</b></p> <p>Horno de Plasma</p> <p><b>Análisis cualitativo por SEM-EDS</b></p> <p align="center">NO SE DETECTA AMIANTO</p> | | |

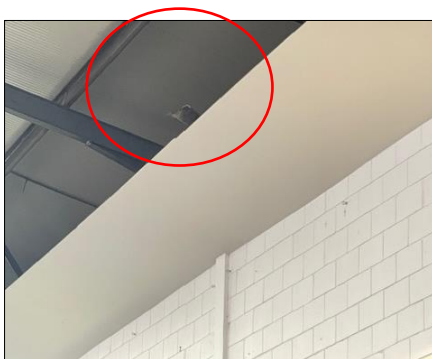
Inspecció visual per part de l'empresa ACM 2020 de la neteja exhaustiva i higienització de la nau per part de l'empresa RERA després del darrer control superficial i la retirada del fals sostre de les oficines. Paral·lelament, l'empresa RERA ha retirat tots els ganxos que havien quedat al sostre de l'antiga coberta d'amiant-ciment i ha netejat tots els laterals del tallafocs present al existir restes d'amiant ciment.

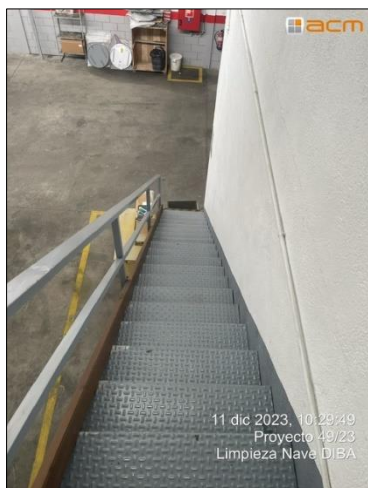
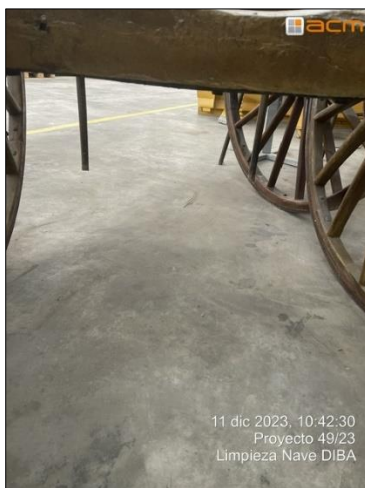
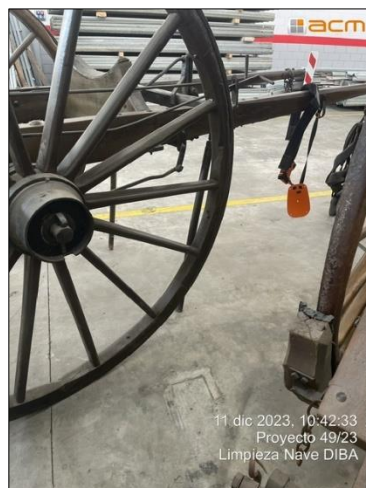
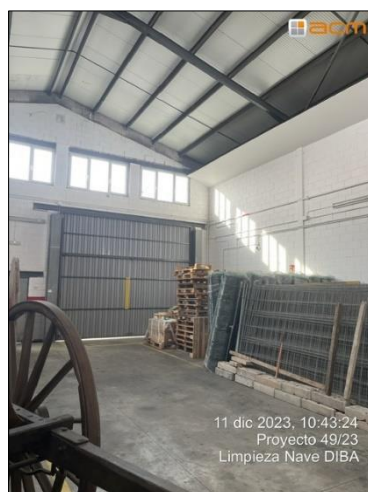
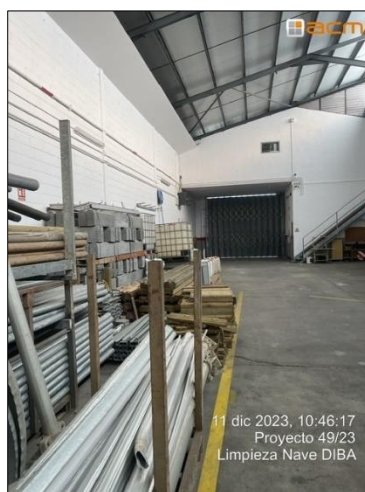
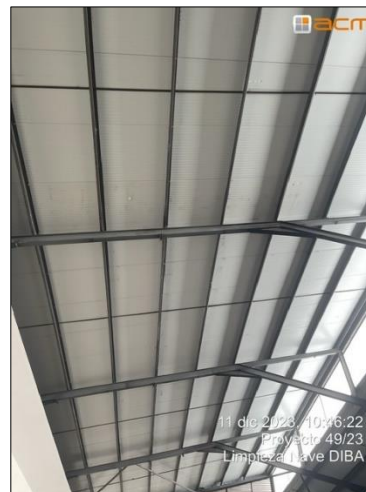
Cal la neteja més exhaustiva de tota la part inferior de la nau i aspiració de l'estructura metàl·lica del fals sostre emplaçat a la zona d'oficines, tal i com es recomana al punt 11 i es veu a les següents imatges.

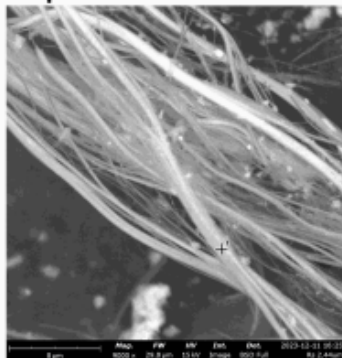
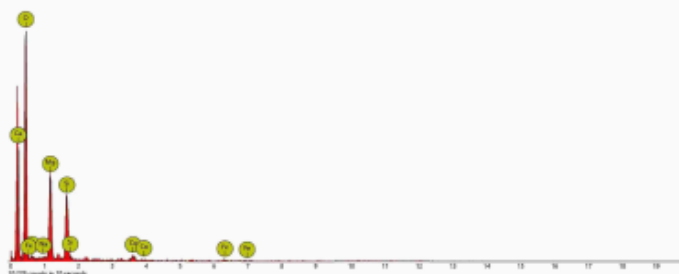
## CRISOTILO

FOV: 29.8 µm, Mode: 15kV - Image, Detector: BSD Full, Time: DEC 11 2023 16:25

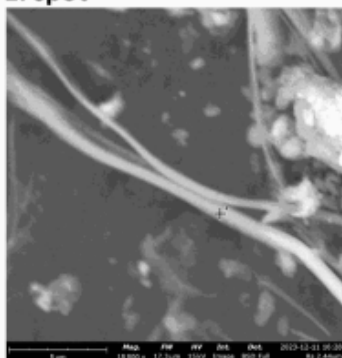
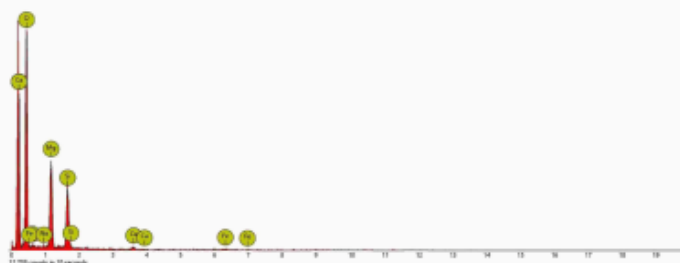
## CRISOTILO

FOV: 17.3 µm, Mode: 15kV - Image, Detector: BSD Full, Time: DEC 11 2023 16:28
