# INFORME D'INSPECCIÓ I RECOLLIDA DE MOSTRES DE POLLS DE SUPERFÍCIE A L'INTERIOR DE LA NAU SITUADA AL CARRER MALLOLES, 9 – VIC (BARCELONA)

- Mostres de pols de superfície
- Inspecció visual

Mostrejos de pols de superfície mitjançant microscòpia electrònica d'Escanner (SEM) a la nau de la Diputació de Barcelona emplaçada al Carrer Malloles, 9 de la localitat de Vic, CP: 08500 de la província de Barcelona el passat 18 de Desembre de 2023.

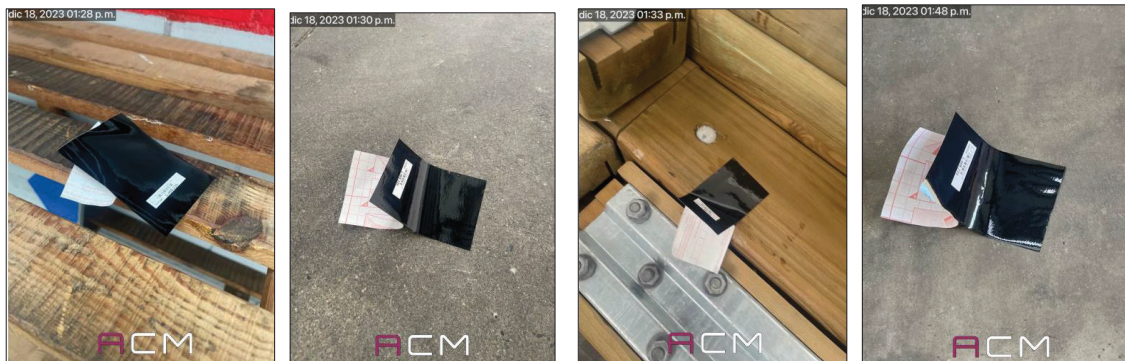
- ✓ 18/12/2023: Recollida de 4 mostres de pols de superfície resultant **NEGATIVES EN AMIANT**. \*Veure punt 9.1.

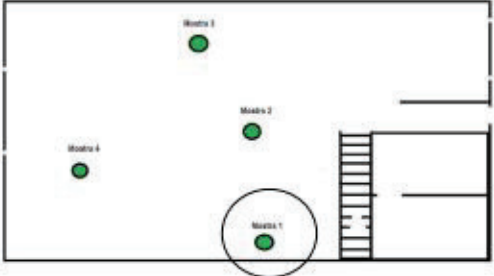
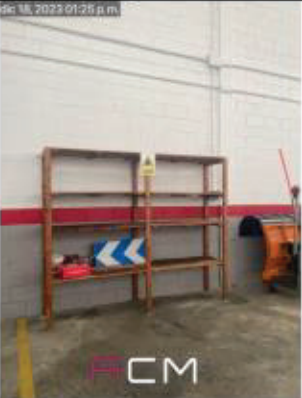
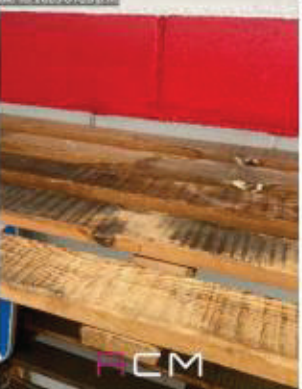
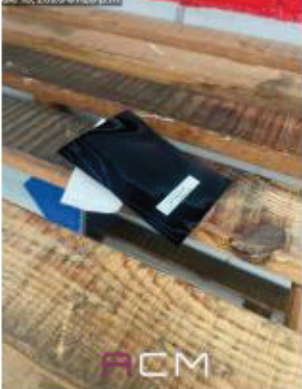
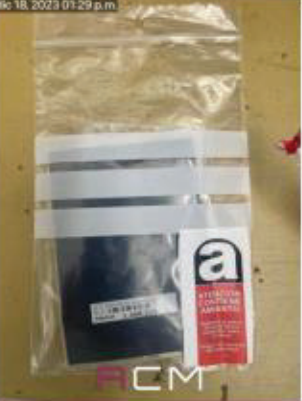
ACM-2020		Código Proyecto: 49/23		Laboratorio e Informe: Teletest por SEM 'URGE	
Fecha recogida	Código muestra	Descripción muestra		Localización	
18/12/2023	49/23-1	Muestra polvo de superficie estantena		Nave zona inferior	
<b>Trazabilidad del proceso de las muestras recogidas: localización, captura, identificación, resultado analítico</b>					
Localización general muestra			proceso

proceso			Fecha nºInforme laboratorio: 20/12/2023		AMIANTO: NO

<p><b>Determinación de Asbestos en Muestras Sólidas ISO 22262:2012</b></p> <p>Tratamiento de la muestra: Homo de Plasma</p> <p>Análisis cualitativo por SEM-EDS</p> <p>NO SE DETECTA AMIANTO.</p>

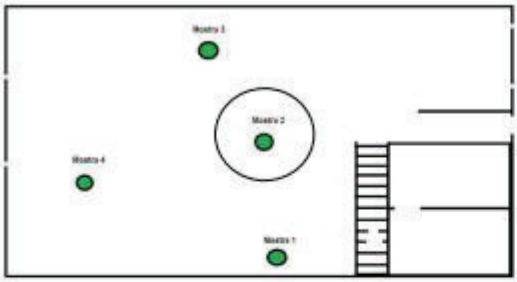
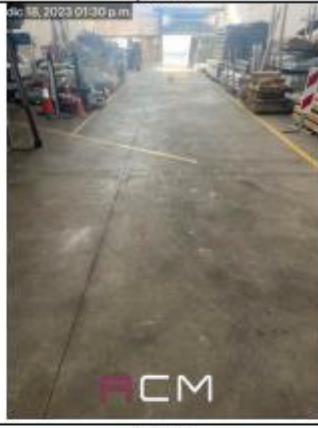
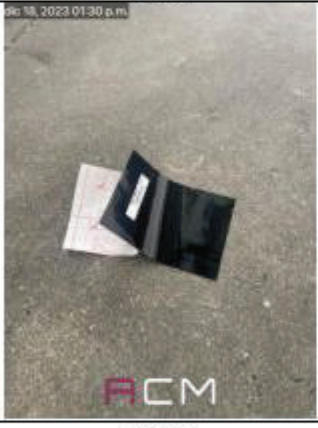
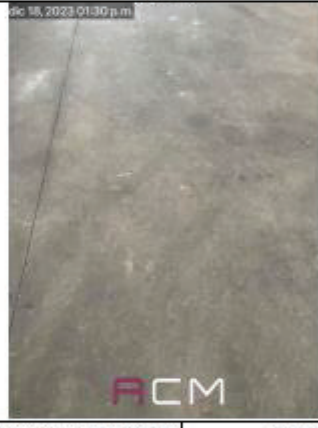
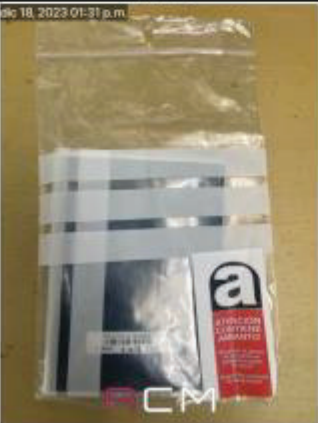
ACM-2020		Código Proyecto 49/23		Laboratorio e Informe: Teletest por SEM *URGE	
Fecha recogida	Código muestra	Descripción muestra		Localización	
18/12/2023	49/23-2	Muestra polvo de superficie suelo		Nave zona inferior	
<b>Trazabilidad del proceso de las muestras recogidas: localización, captura, identificación, resultado analítico</b>					
Localización general muestra			proceso

proceso			Fecha nºInforme laboratorio: 20/12/2023		AMIANTO: NO

<p align="center"><b>Determinación de Asbestos en Muestras Sólidas ISO 22262:2012</b></p> <p><b>Tratamiento de la muestra</b> Horno de Plasma</p> <p><b>Análisis cualitativo por SEM-EDS</b></p> <p align="center">NO SE DETECTA AMIANTO</p>

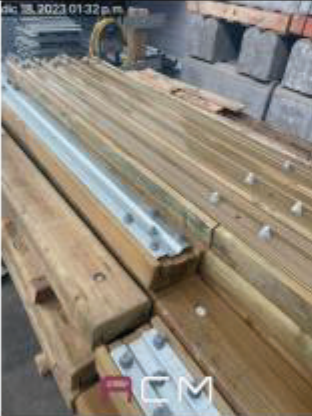
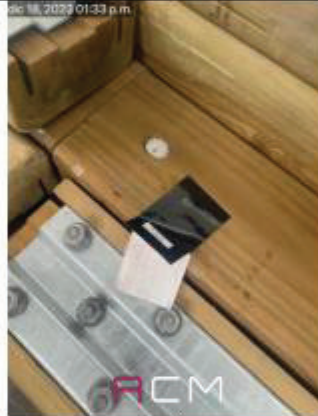
ACM-2020		Código Proyecto 49/23		Laboratorio e Informe: Teletest por SEM *URGE	
Fecha recogida	Código muestra	Descripción muestra		Localización	
18/12/2023	49/23-3	Muestra polvo de superficie madera		Nave zona inferior	
Trazabilidad del proceso de las muestras recogidas: localización, captura, identificación, resultado analítico					
Localización general muestra			proceso

proceso			Fecha nº Informe laboratorio: 20/12/2023		AMIANTO: NO
 			<p align="center"><b>Determinación de Asbestos en Muestras Sólidas ISO 22262:2012</b></p> <p><b>Tratamiento de la muestra</b> Horno de Plasma</p> <p><b>Análisis cualitativo por SEM-EDS</b></p> <p align="center">NO SE DETECTA AMIANTO</p>

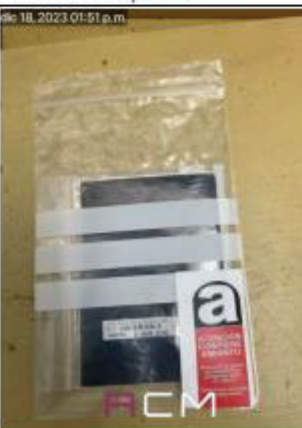
ACM-2020		Código Proyecto 49/23		Laboratorio e Informe: Teletest por SEM *URGE	
Fecha recogida	Código muestra	Descripción muestra		Localización	
18/12/2023	49/23-4	Muestra polvo de superficie suelo		Nave zona inferior	
Trazabilidad del proceso de las muestras recogidas: localización, captura, identificación, resultado analítico					
Localización general muestra			proceso

proceso			Fecha nº informe laboratorio: 20/12/2023		AMIANTO: NO

<p align="center"><b>Determinación de Asbestos en Muestras Sólidas ISO 22262:2012</b></p> <p>Tratamiento de la muestra Horno de Plasma</p> <p>Análisis cualitativo por SEM-EDS</p> <p align="center">NO SE DETECTA AMIANTO</p>

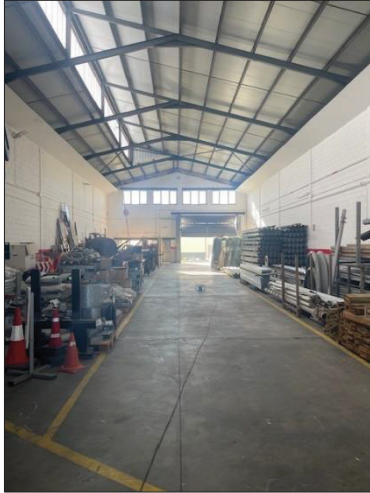
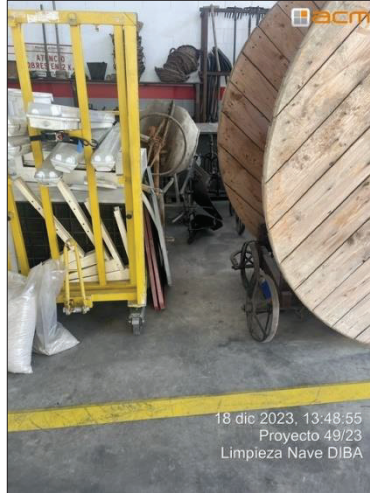
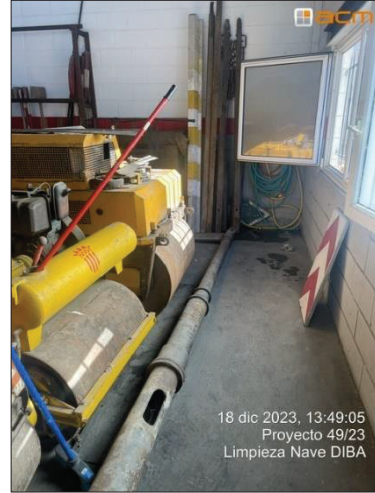
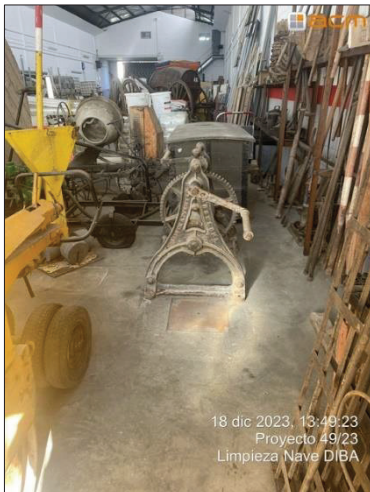
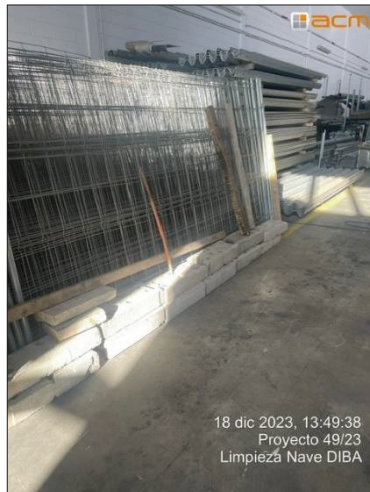
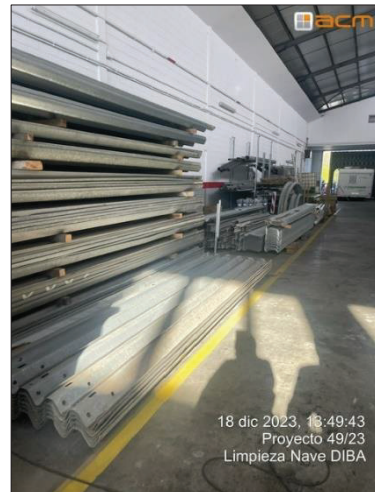
Inspecció visual per part de l'empresa ACM 2020 de la neteja exhaustiva i higienització de la nau per part de l'empresa RERA després del darrer control superficial.
