# INFORME D'INSPECCIÓ I RECOLLIDA DE MOSTRES DE POLLS DE SUPERFÍCIE A L'INTERIOR DE LA NAU SITUADA A L'AVINGUDA DEL GARRAF, 28 DE SANT PERE MOLANTA – OLÈRDOLA (BARCELONA)

- Mostres de pols de superfície
- Inspecció visual

<b>INFORME D'INSPECCIÓ I RECOLLIDA DE MOSTRES DE POLS DE SUPERFÍCIE A L'INTERIOR DE LA NAU DE SANT PERE MOLANTA – OLÈRDOLA (BARCELONA)</b>	Nº Projecte: 25/23 Document R-016.5 Rev.0
		Data: 14/09/2023

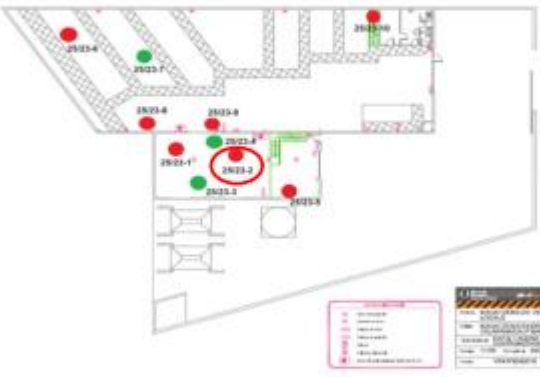
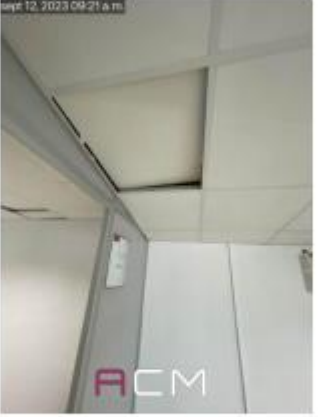
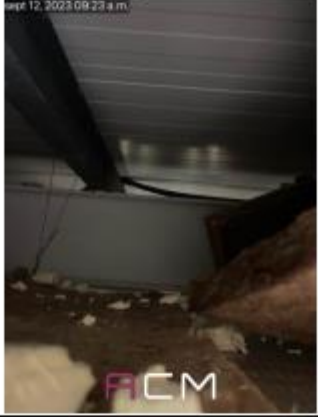
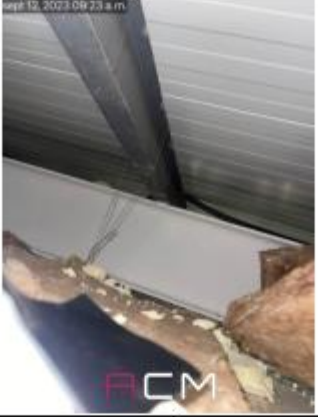
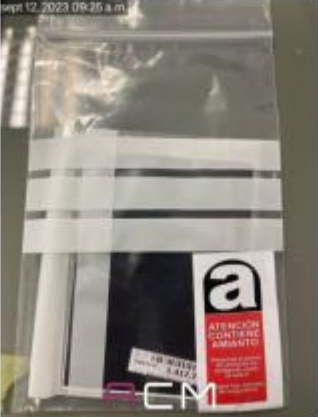
ACM-2020		Código Proyecto 25/23		Laboratorio e Informe: Teletest por SEM *URGENTE	
Fecha recogida	Código muestra	Descripción muestra		Localización	
12/09/2023	25/23-2	Muestra de polvo de superficie falso techo		Falso techo	
Trazabilidad del proceso de las muestras recogidas: localización, captura, identificación, resultado analítico					
Localización general muestra			proceso

proceso			Fecha Informe laboratorio: 03/07/19		AMIANTO: SI

<p><b>Tratamiento de la muestra</b> Horno de Plasma</p> <p><b>Análisis cualitativo por SEM-EDS</b></p> <p>AMIANTO POSITIVO: SE DETECTAN FIBRAS DE CRISOTILO</p>

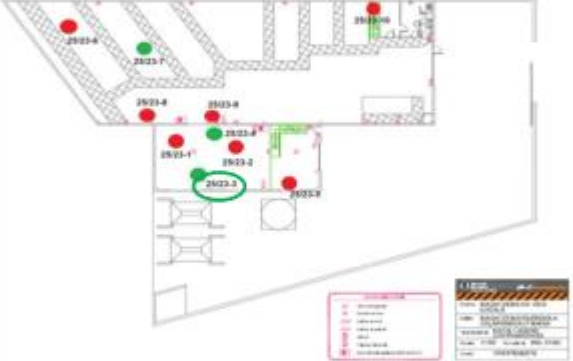
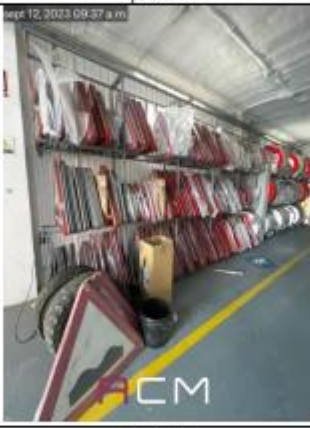
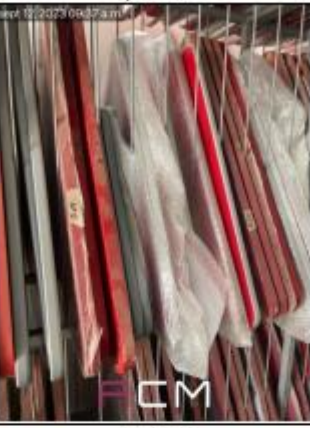
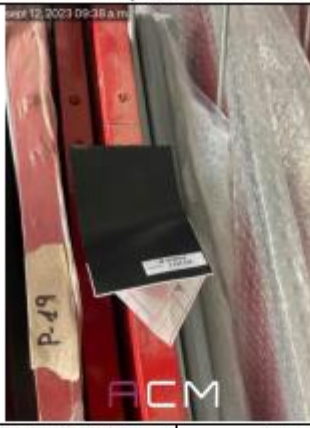
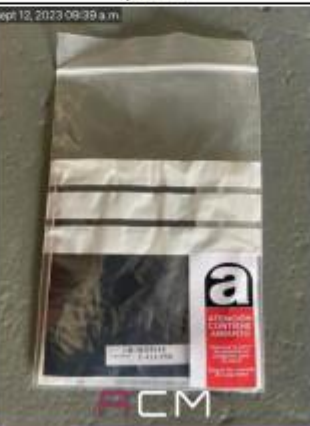
ACM-2020		Código Proyecto 25/23		Laboratorio e Informe: Teletest por SEM "URGENTE"	
Fecha recogida	Código muestra	Descripción muestra		Localización	
12/09/2023	25/23-3	Muestra de polvo de superficie señalización		Señalización	
<b>Trazabilidad del proceso de las muestras recogidas: localización, captura, identificación, resultado analítico</b>					
Localización general muestra			proceso

proceso			Fecha Informe laboratorio: 03/07/19	AMIANTO: NO

<p><b>Tratamiento de la muestra</b>      Horno de Plasma</p> <p><b>Análisis cualitativo por SEM-EDS</b></p> <p>NO SE DETECTA AMIANTO</p>

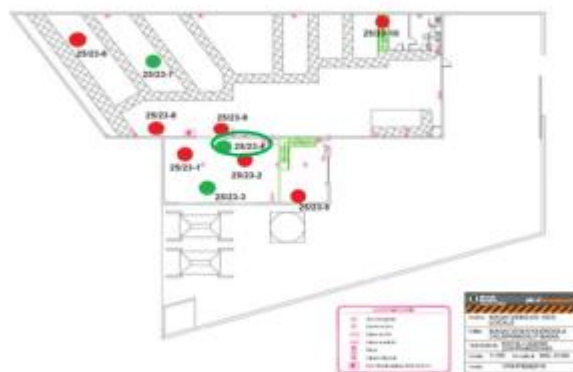
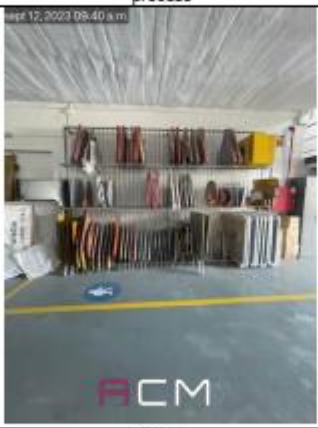
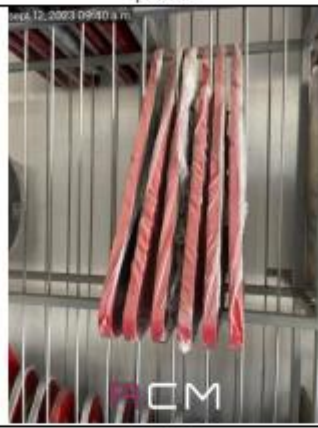
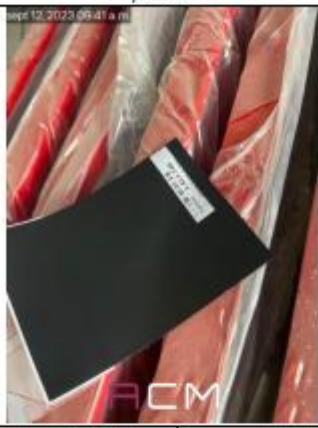
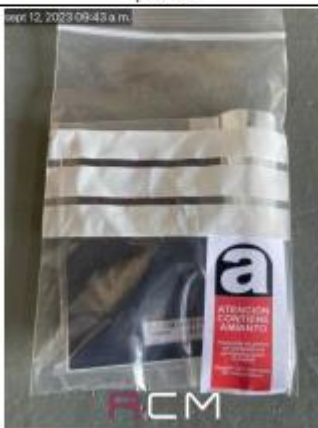
ACM-2020		Código Proyecto 25/23		Laboratorio e Informe: Teletest por SEM *URGENTE	
Fecha recogida	Código muestra	Descripción muestra		Localización	
12/09/2023	25/23-4	Muestra de polvo de superficie señalización 2		Serialización	
Trazabilidad del proceso de las muestras recogidas: localización, captura, identificación, resultado analítico					
Localización general muestra			proceso

proceso			Fecha Informe laboratorio: 03/07/19	AMIANTO: NO

<p><b>Tratamiento de la muestra</b></p> <p>Horno de Plasma</p> <p><b>Análisis cualitativo por SEM-EDS</b></p> <p>NO SE DETECTA AMIANTO</p>

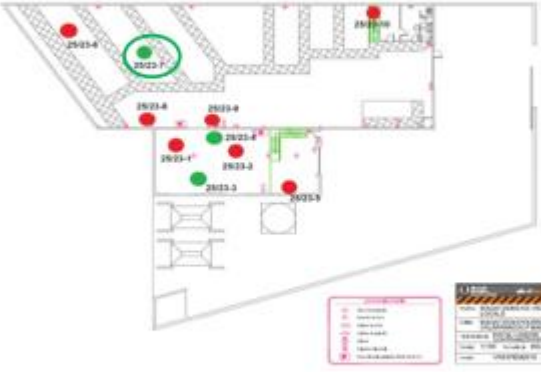
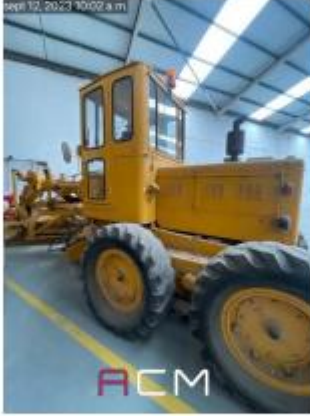
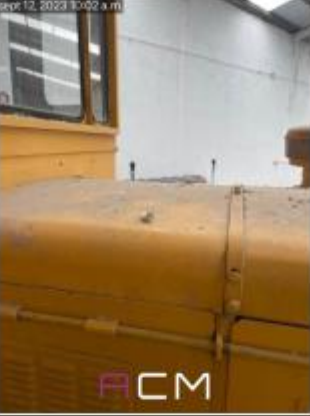
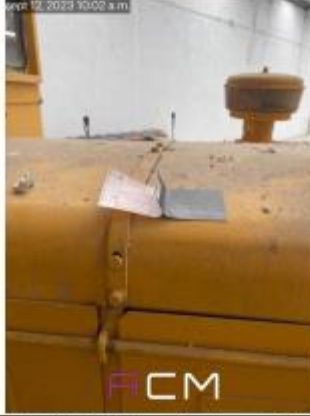
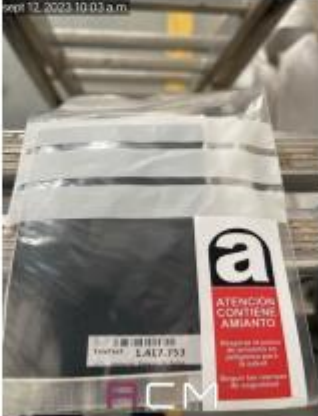
ACM-2020		Código Proyecto 25/23		Laboratorio e Informe: Teletest por SEM 'URGENTE	
Fecha recogida	Código muestra	Descripción muestra		Localización	
12/09/2023	25/23-7	Muestra de polvo de superficie maquinaria		Nave 2	
Trazabilidad del proceso de las muestras recogidas: localización, captura, identificación, resultado analítico					
Localización general muestra			proceso

proceso			Fecha Informe laboratorio: 03/07/19	AMIANTO: NO

<p><b>Tratamiento de la muestra</b> Horno de Plasma</p> <p><b>Análisis cualitativo por SEM-EDS</b></p> <p>NO SE DETECTA AMIANTO</p>

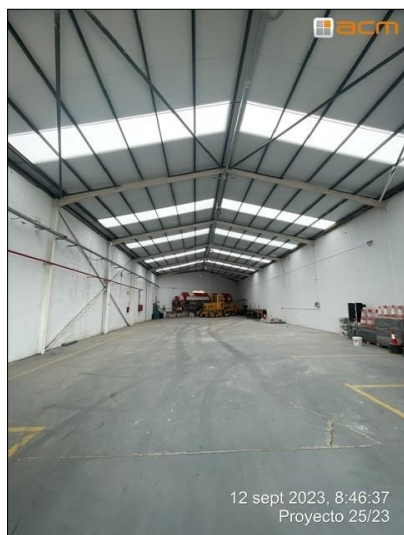
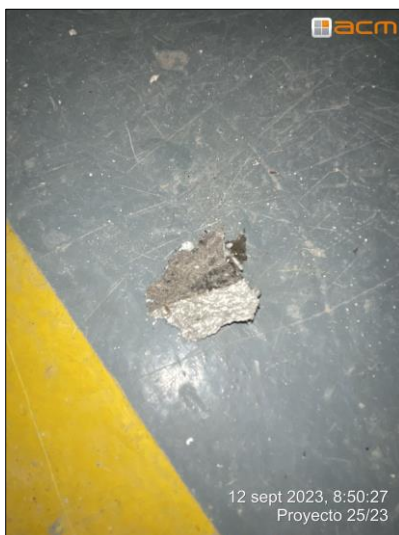
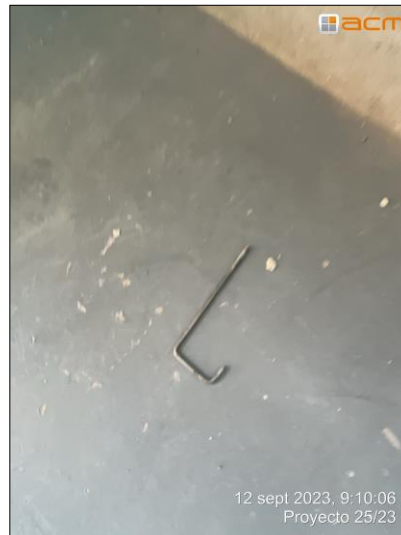
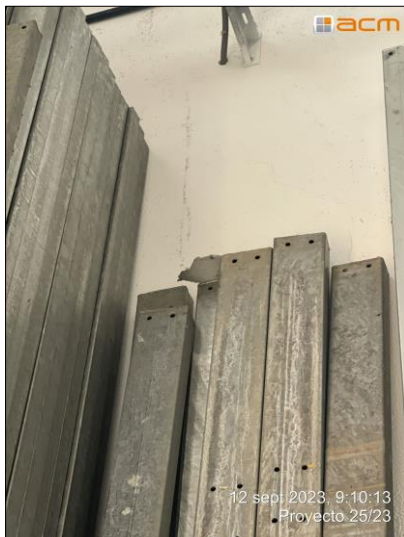
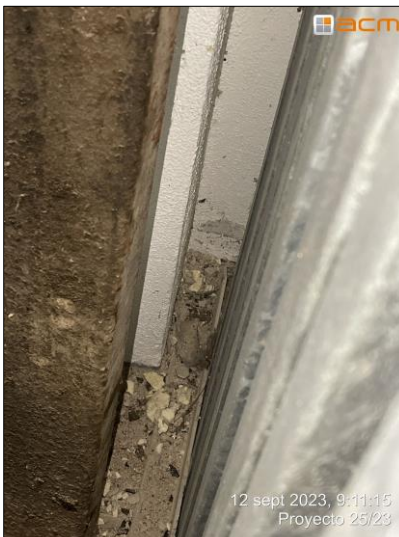
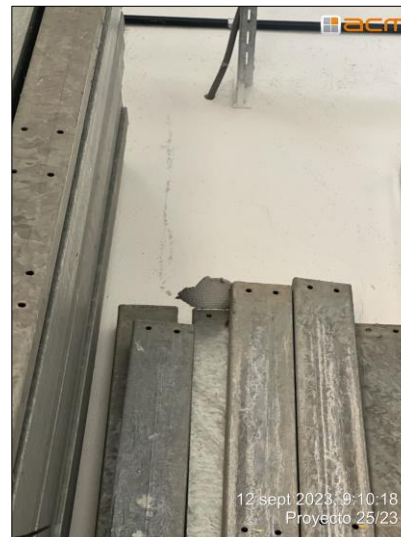
Inspecció visual per part de l'empresa ACM 2020 de pols a l'interior de les naus amb la presència de ganxos de les plaques d'amiant ciment al terra. Visualització de trossos de fibrociment amb contingut d'amiant a l'interior de les naus després de la retirada i reposició de la nova coberta per part d'una empresa RERA.

Cal la retirada i neteja exhaustiva per part de l'empresa RERA de totes les zones.

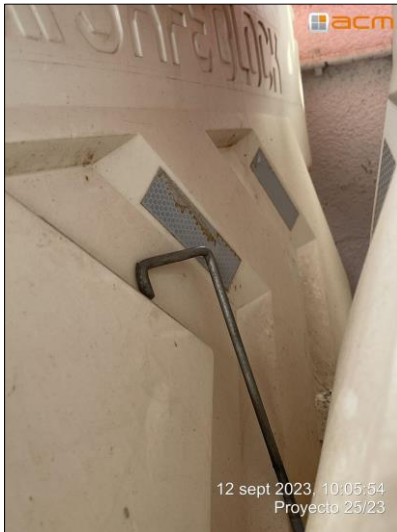
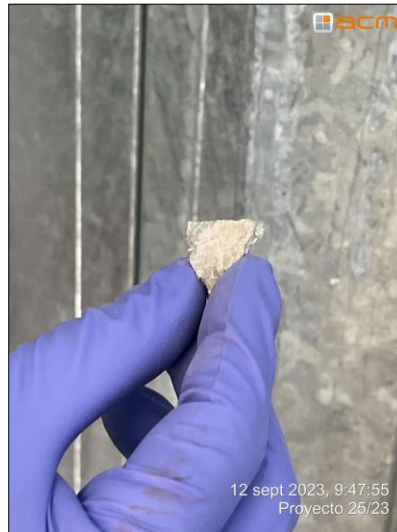
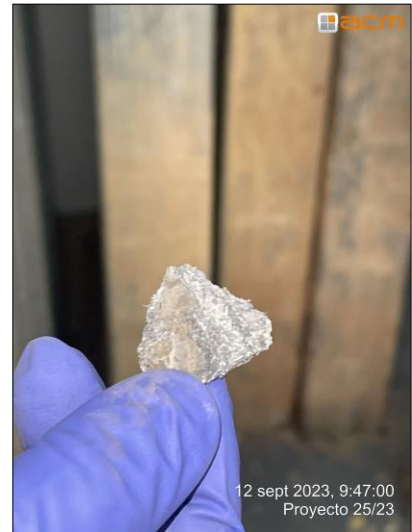
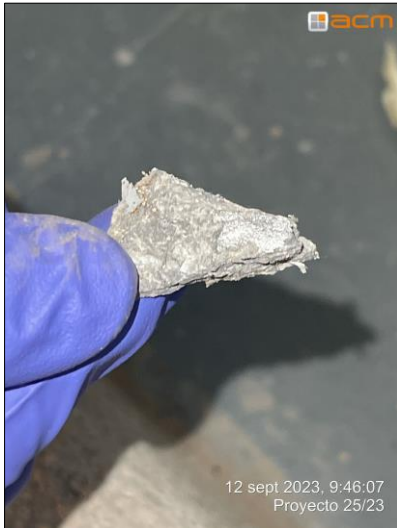
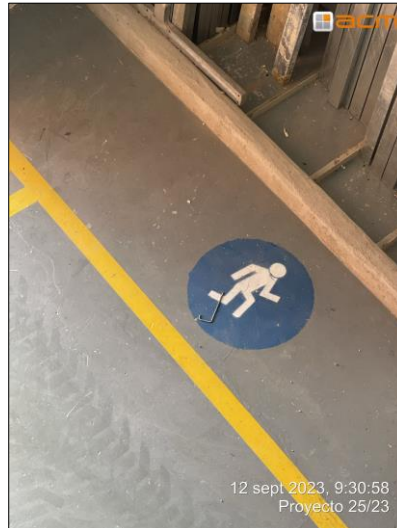
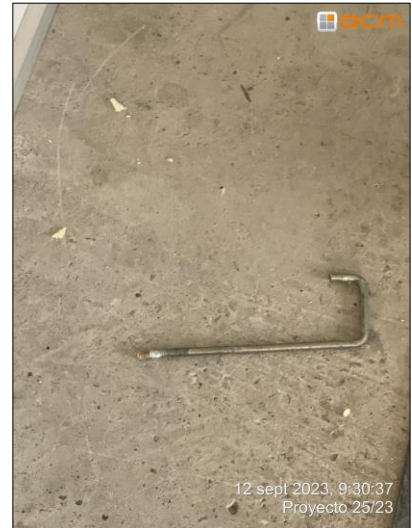
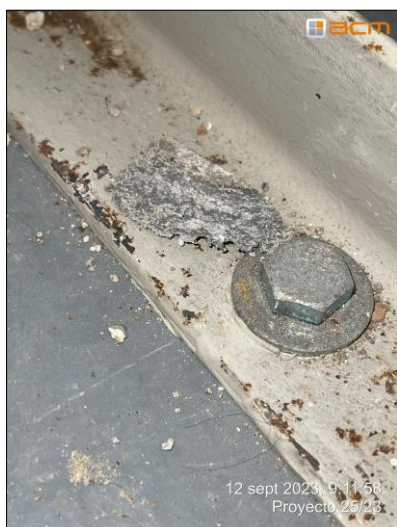
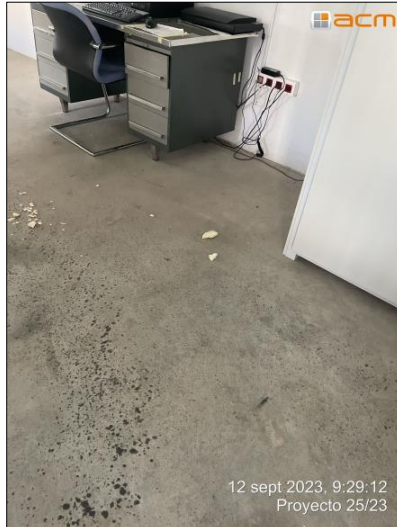
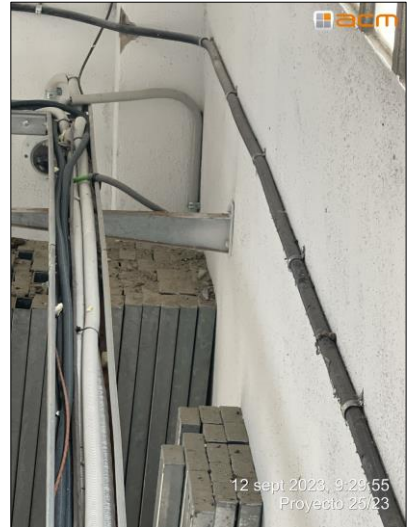
Inspecció visual i recollida de mostres de pols de superfície per part de l'empresa ACM 2020, de l'interior dels falsos sostres amb presència de trossos de projectat.

Cal la neteja i retirada exhaustiva del projectat a l'interior dels falsos sostres, ja que es creu que son de l'anterior coberta d'amiant-ciment. Al resultar positives en amiant les dos mostres de pols de superfície de l'interior dels falsos sostres, s'ha d'higienitzar correctament per part de l'empresa RERA.

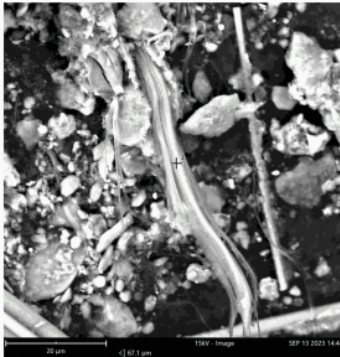
## CRISOTILO

Element Symbol	Atomic Conc.	Weight Conc.	Oxide Symbol	Stoich. wt Conc.
O	72.00	61.06		
Mg	17.02	21.93		
Si	10.47	15.59		
Fe	0.42	1.23		
Ca	0.09	0.19		
Na	0.00	0.00

FOV: 67.1 µm, Mode: 15kV - Image, Detector: BSD Full, Time: SEP 13 2023 14:44
