INFORME D'INSPECCIÓ I RECOLLIDA DE MOSTRES DE POLLS DE SUPERFÍCIE DESPRÈS DE LA NETEJA A L'INTERIOR DE LA NAU SITUADA A L'AVINGUDA DEL GARRAF, 28 DE SANT PERE MOLANTA – OLÈRDOLA (BARCELONA)

Projecte: 25/23

Projecte 31/23

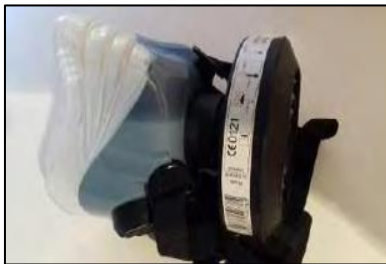
Es va mantenir la protecció respiratòria al llarg de tot el mostreig segons el Pla de Treball punt 2.14 – 2.15: semi-màscara reutilitzable autofiltrant FFP3 (factor de protecció 50) model SCOTT AVIVA4, guants de làtex i polaines. Pel procés de descontaminació personal es va fer servir un polvoritzador d'aigua per tot el cos abans de la seva retirada.

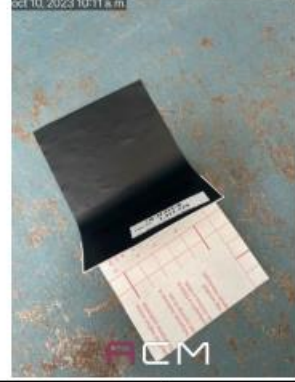
proceso			Fecha nºInforme laboratorio: 16/10/23		AMIANTO: NO
 			<p>Tratamiento de la muestra Horno de Plasma</p> <p>Análisis cualitativo por SEM-EDS</p> <p style="text-align: center;">NO SE DETECTA AMIANTO</p>

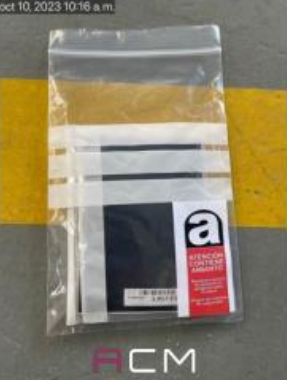
proceso			Fecha nºInforme laboratorio: 16/10/23		AMIANTO: SI

<p>Análisis cualitativo por SEM-EDS</p> <p>AMIANTO POSITIVO: SE DETECTAN FIBRAS DE CRISOTILO</p> <p>(VW: Valores de Referencia expresados en cursiva)</p> <p>Acceso al informe digital. teletest.es -> Mis Resultados</p>

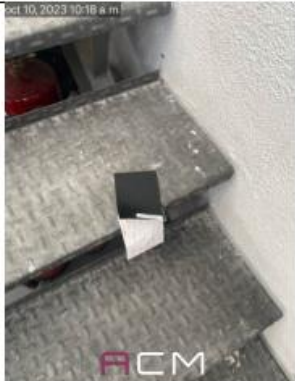
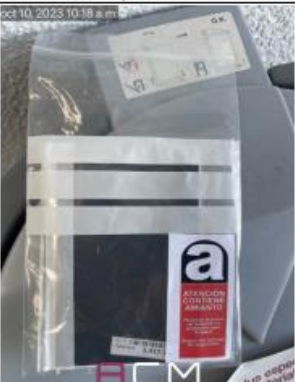
proceso			Fecha nºInforme laboratorio: 16/10/23		AMIANTO: NO

<p>Tratamiento de la muestra Horno de Plasma</p> <p>Análisis cualitativo por SEM-EDS</p> <p>NO SE DETECTA AMIANTO</p>

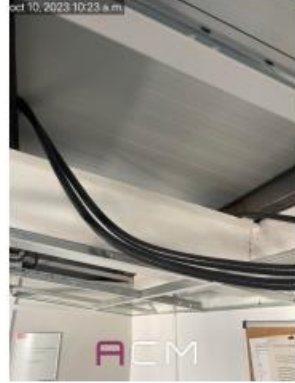
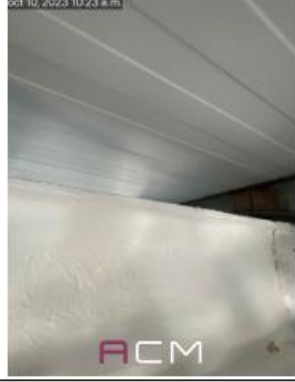
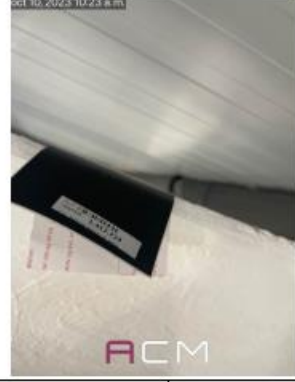
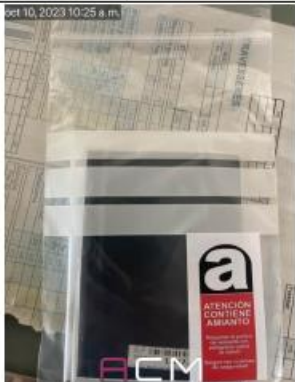
proceso			Fecha nºInforme laboratorio: 16/10/23		AMIANTO: SI

<p>Análisis cualitativo por SEM-EDS</p> <p>AMIANTO POSITIVO: SE DETECTAN FIBRAS DE CRISOTILO</p> <p>(VR: valores de Referencia expresados en cursiva)</p> <p>Acceso al informe digital. teletest.es - Mis Resultados</p>

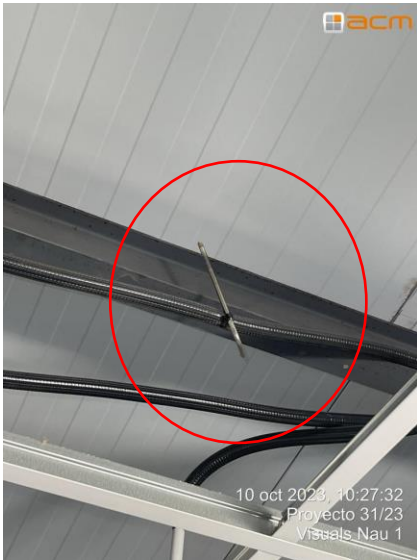
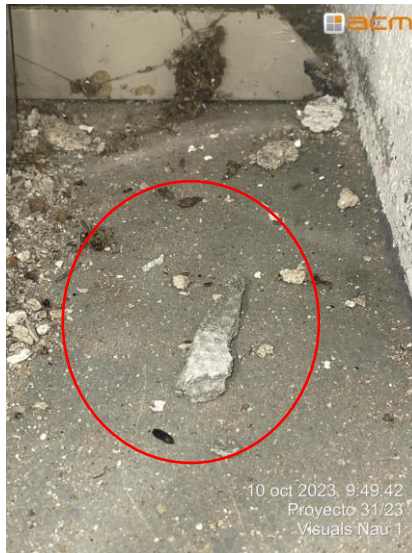
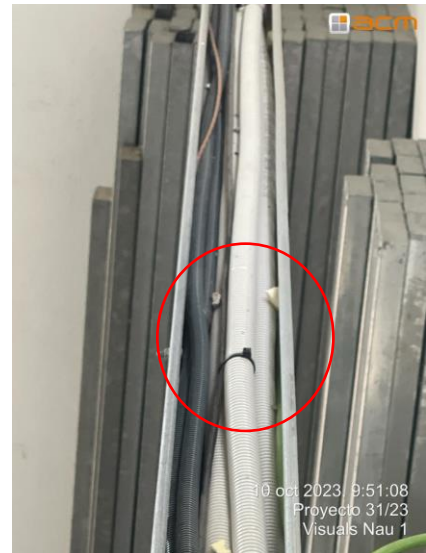
Inspecció visual per part de l'empresa ACM 2020 a l'interior de les naus amb la presència de ganxos de les plaques d'amiant ciment que fan de suport de instal·lacions. Visualització de fragments de fibrociment amb contingut d'amiant a l'interior de les naus després de la neteja per part d'una empresa RERA.

També s'ha de retirar la presència de ganxos i fragments d'amiant-ciment al sòl de les naus. Cal també la neteja de les restes de projectat presents.

- ✓ Retirada de ganxos i fragments d'amiant-ciment al sòl de les naus i la neteja de les restes de projectat presents. ACM 2020 pot realitzar el seguiment d'aquest treball.

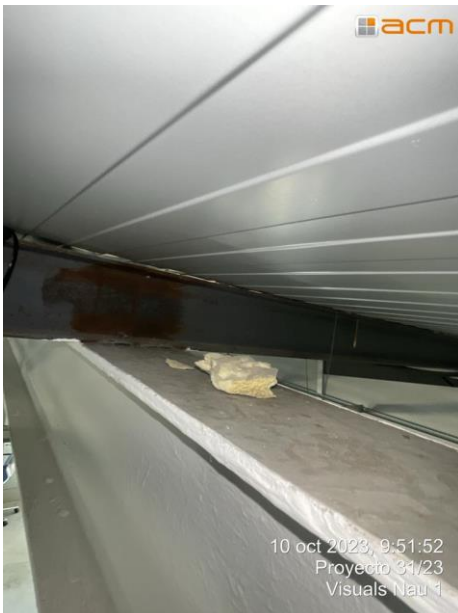
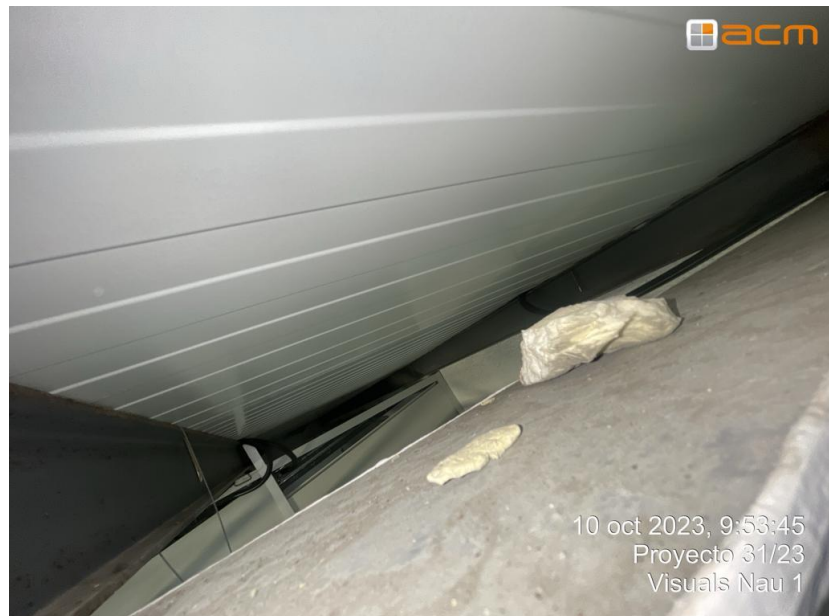
Presència de fragments de projectat.

Paral·lelament, com s'ha comentat anteriorment, la retirada de les restes de projectat presents i la seva neteja.
