# INFORME D'INSPECCIÓ I RECOLLIDA DE MOSTRES DE POLLS DE SUPERFÍCIE DESPRÈS DE LA NETEJA A L'INTERIOR DE LA NAU SITUADA A L'AVINGUDA DEL GARRAF, 28 DE SANT PERE MOLANTA – OLÈRDOLA (BARCELONA)

#### Projecte: 25/23

#### Projecte 31/23

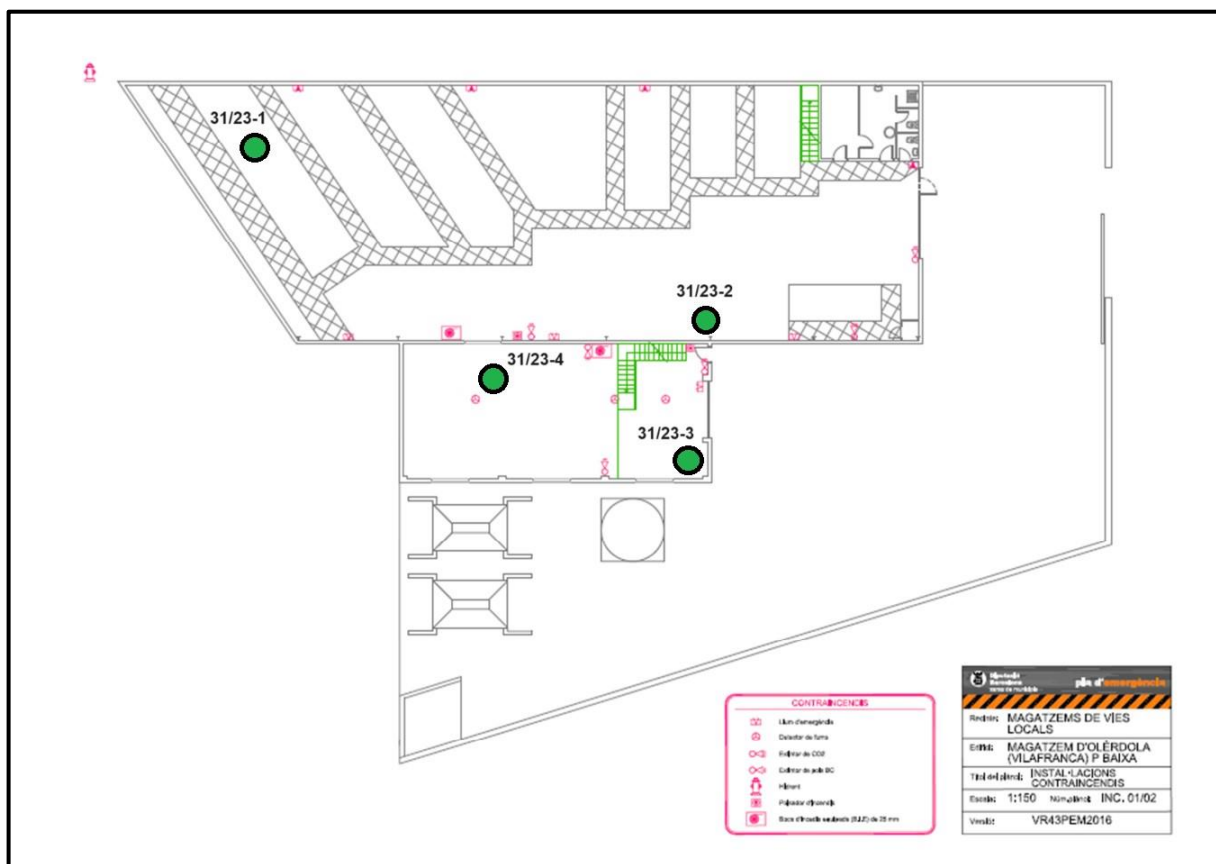
\*Full de camp 31/10/2023

R-015 ACM	Codi Projecte 31/23		Dades Laboratori TELETTEST		
Codi mostra	Descripció mostra	Data recollida	Data Inf. Lab.	Nom. Inf. Lab	AMIANT
31/23-1	Mostra pols de superfície sòl nau 2	31/10/2023	03/11/2023	142354398	NO
31/23-4	Mostra pols de superfície BIE nau 2	31/10/2023	03/11/2023	142354399	NO
31/23-6	Mostra pols de superfície sòl posters nau 1	31/10/2023	03/11/2023	142354400	NO
31/23-7	Mostra pols de superfície viga nau 1	31/10/2023	03/11/2023	142354401	NO

Fitxa de camp de recollida de mostres sòlides i de pols de superfície <i>Ficha de campo para la recollida de muestras sòlidas y de polvo de superficies</i>		Projecte / Proyecto: 31/23		
			Servei / Servicio: 31/23		
			Data execució / Fecha Ejecución: 31/10/2023		
			Client / Cliente: 31/23		
Identificació / Localització de la inspecció: Naus Olerdola		Projecte C / Proyecto: 31/23			
Data - Fecha: 31/10/2023		Identificació de l/la tècnic que recull les mostres / Identificación de l/la técnico que recoge las muestras: José Barrios			
Codi i Nom de la mostra Código y nombre de la muestra	Descripció de la mostra Descripción de la muestra	Foto del lloc Foto del lugar	Foto de la bossa Foto de la bolsa	Localitz. en plànol Localización en plano	Ubicació Ubicación
01417750 31/23-1	Muestra polvo de superficie pavimento	si <input checked="" type="checkbox"/> no <input type="checkbox"/>	si <input checked="" type="checkbox"/> no <input type="checkbox"/>	si <input checked="" type="checkbox"/> no <input type="checkbox"/>	Nau 2
