**REDACCIÓ D'INFORMES DE DIAGNOSI D'AMIANT A LES FINQUES  
DE CAN BOSC (PARC DEL MONTNEGRE I EL CORREDOR) I A LA  
SEU DEL PARC DE LA SERRALADA DE MARINA**

**INSPECCIÓ D'AMIANT A L'EDIFICI:  
CONJUNT EDIFICIS CAN BOSC DEL FAR**

Núm. Expedient **2022/25281**

**CONJUNT EDIFICIS CAN BOSC DEL FAR**

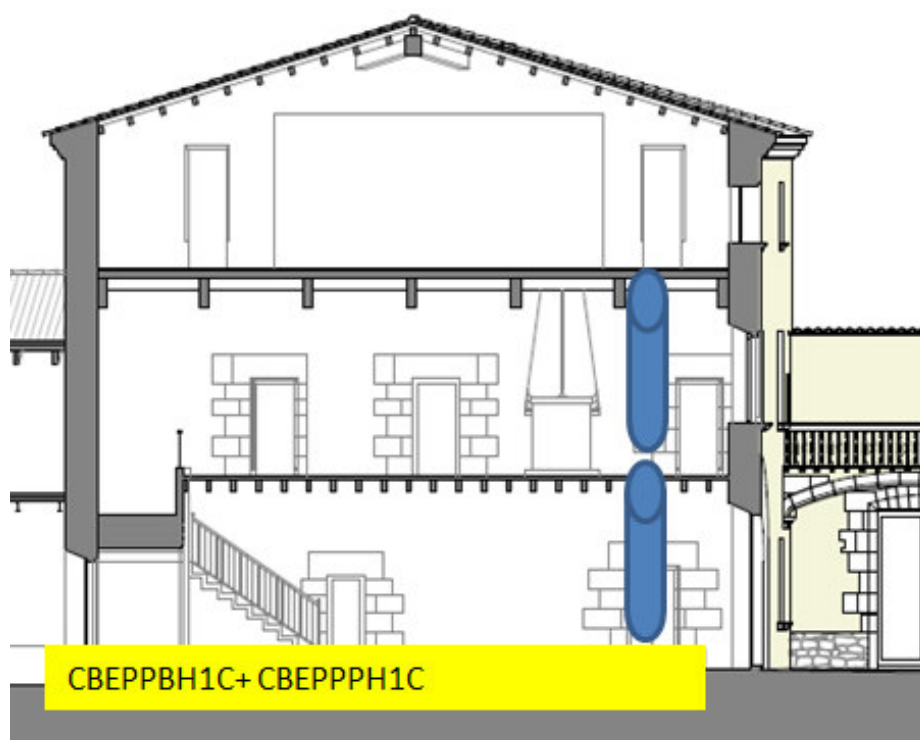
**PLÀNOL 2: ALÇAT DE L'EDIFICI PRINCIPAL, PLANTA BAIXA , HABITACIÓ  
H1 I PLANTA PRIMERA, HABITACIÓ H1**

| FITXA DE<br>MOSTRA<br>nº:1<br>CBEPPBH1C | | | | | | | | | | | | | | | | | |
|---|---|--|--|---|---|---|--|---|---|---|--|---|--|---|--|---|--|
| <p>Tub de fibrociment de 80 mm de diàmetre i 2 m de longitud, instal·lat com a conductor de cablejat elèctric, que presenta diverses ruptures i talls. Aquest tub continua en la segona planta (MCA codificat com a CBEPPPH1a). És un element fàcilment accessible pel personal que transita per l'habitació</p> | | | | | | | | | | | | | | | | | |

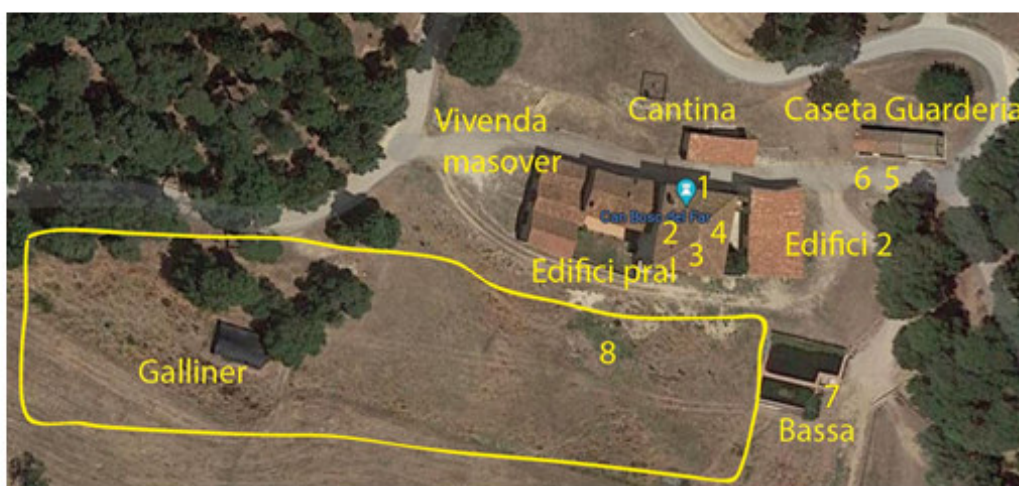
S'adjunta en un sol plànol tots els materials/elements (ID) amb amiant detectats (d'acord amb apartat 7.9.1 de la UNE 171370-2:2021)

| Nº MCA | CODI MCA |
|---|---|
| 1 | CBEPPBH1c |
