**REDACCIÓ D'UN INFORME DE DIAGNOSI  
D'AMIANT AL CASTELL DE MONTESQUIU  
(PARC DEL CASTELL DE MONTESQUIU  
(expedient N° 2022/25508)**

**CONJUNT ARQUITECTÒNIC DEL PARC DEL CASTELL DE  
MONTESQUIU:** Castell de Montesquiu, 08585 Montesquiu. Barcelona

**DATA D'INSPECCIÓ:** 22 de desembre de 2022

**EMPRESA:** CENTRO TECNICO AMIANTO SLL

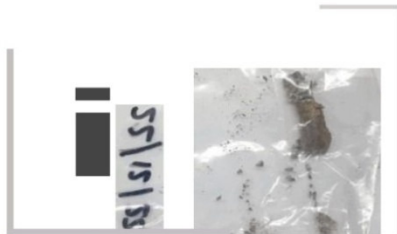
AMIANTOPOSITIVO: SE DETECTAN FIBRAS DE CRISOTILO
